DOCUMENTAZIONE FOTOGRAFICA

TO-E-1275 - Lavori di difese spondali e ricalibratura torrente Orco nel Comune di Foglizzo e regimazione idraulica e manutenzione torrente Orco nei Comuni di Foglizzo, Montanaro e Chivasso (TO).

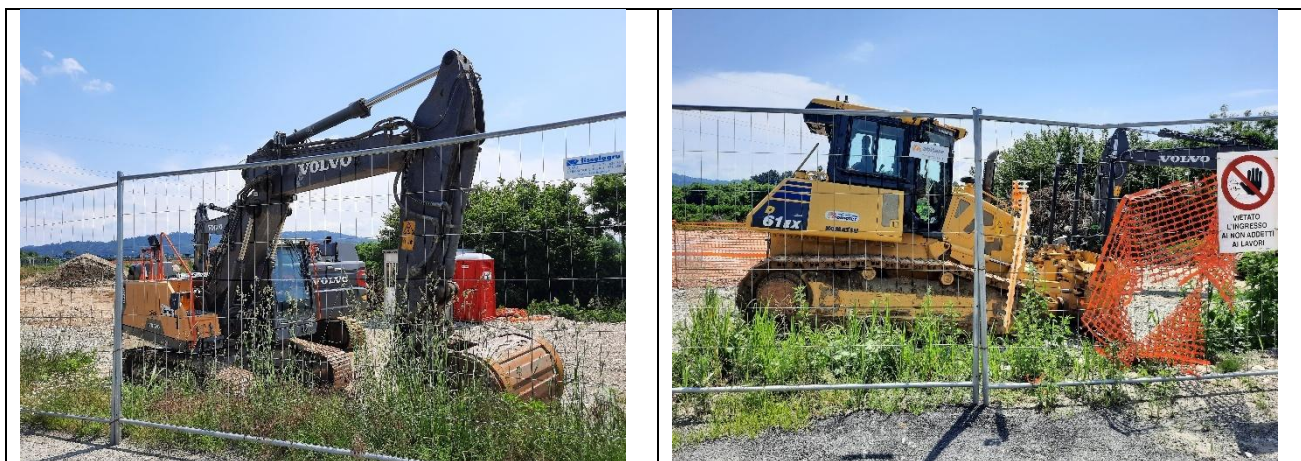
Fotografia 1 – Zona di stoccaggio mezzi di cantiere. Fotografia del 31.05.2023.

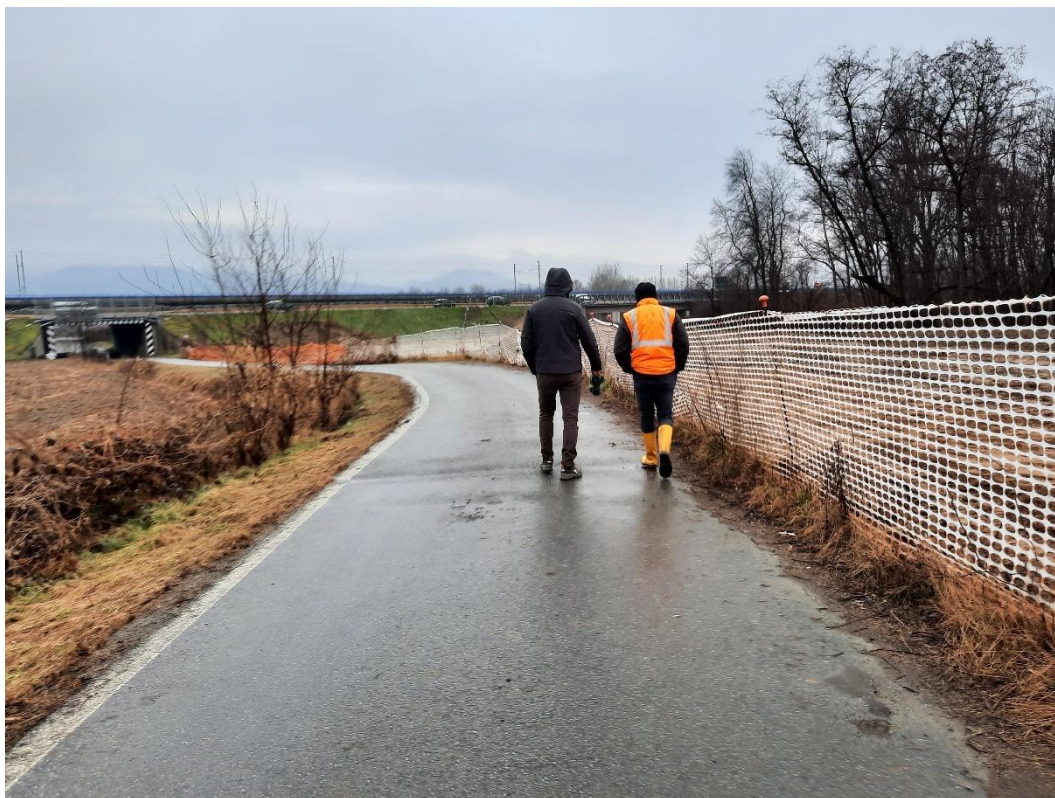
Fotografia 2 – Strada Comunale appena pulita durante l'esecuzione dei lavori. Fotografia del 22.01.2025.

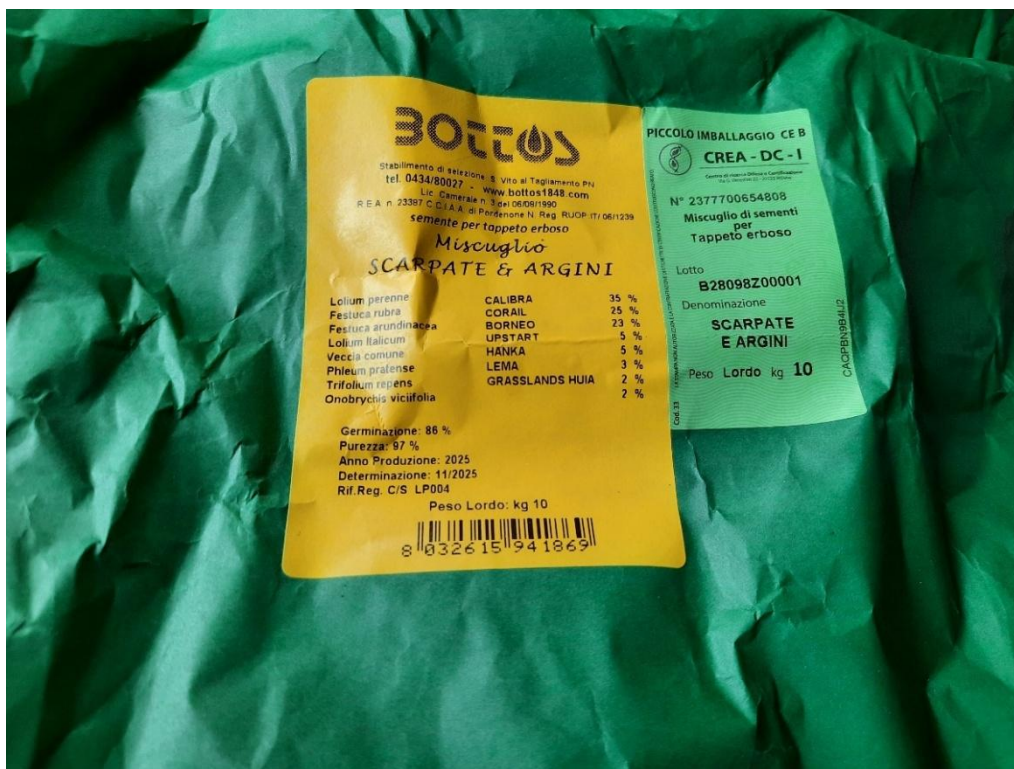
Fotografia 3 – Sementi utilizzate per l'inerbimento delle superfici nude.

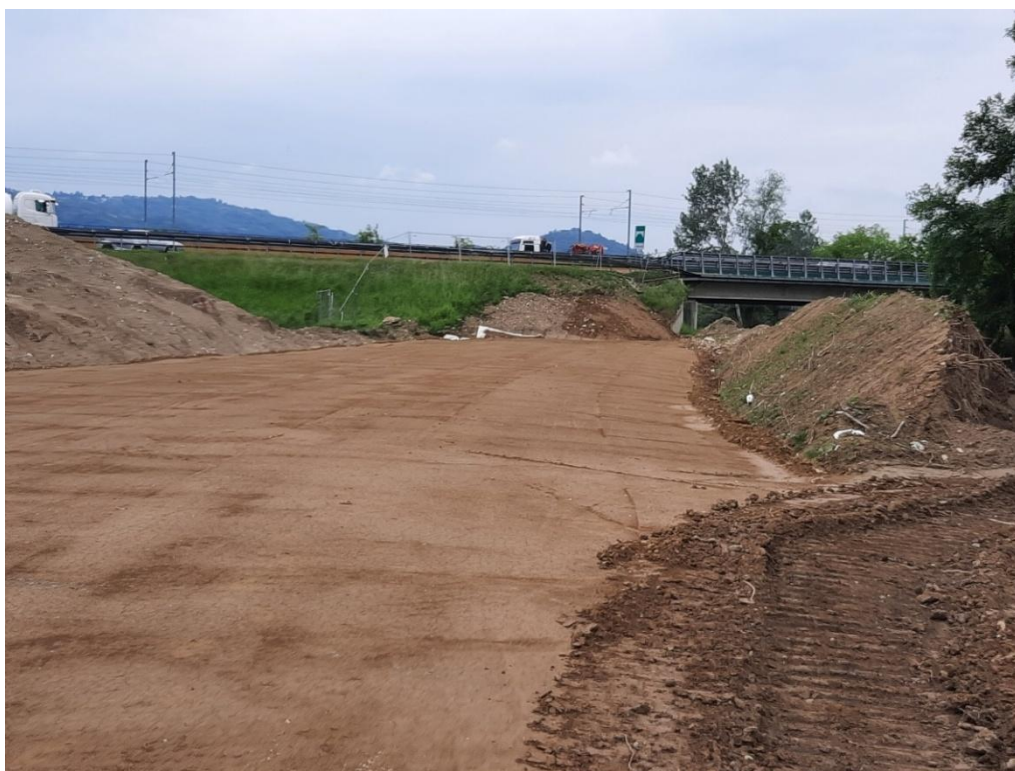
Fotografia 4 – Cumuli di materiale scoticato inerbiti il 18.05.2023.

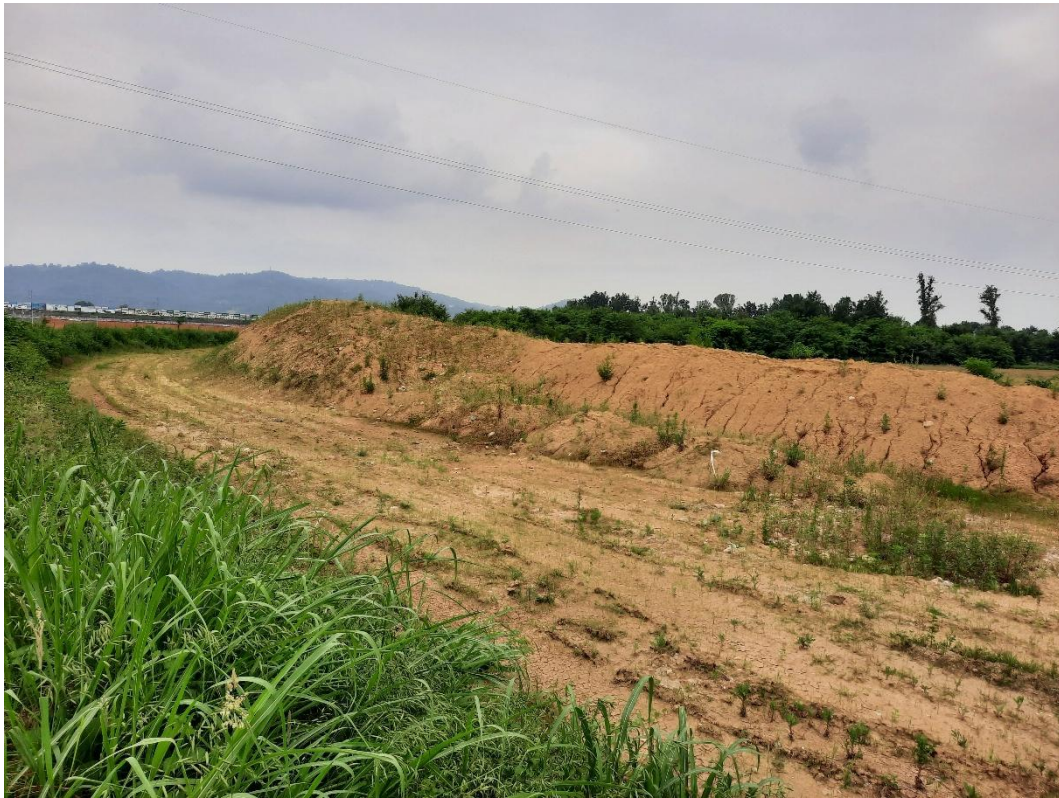
Fotografia 5 – Aree di cantiere inerbite dopo la ripresa dei lavori post bonifica bellica. Foto del 08.06.2024.

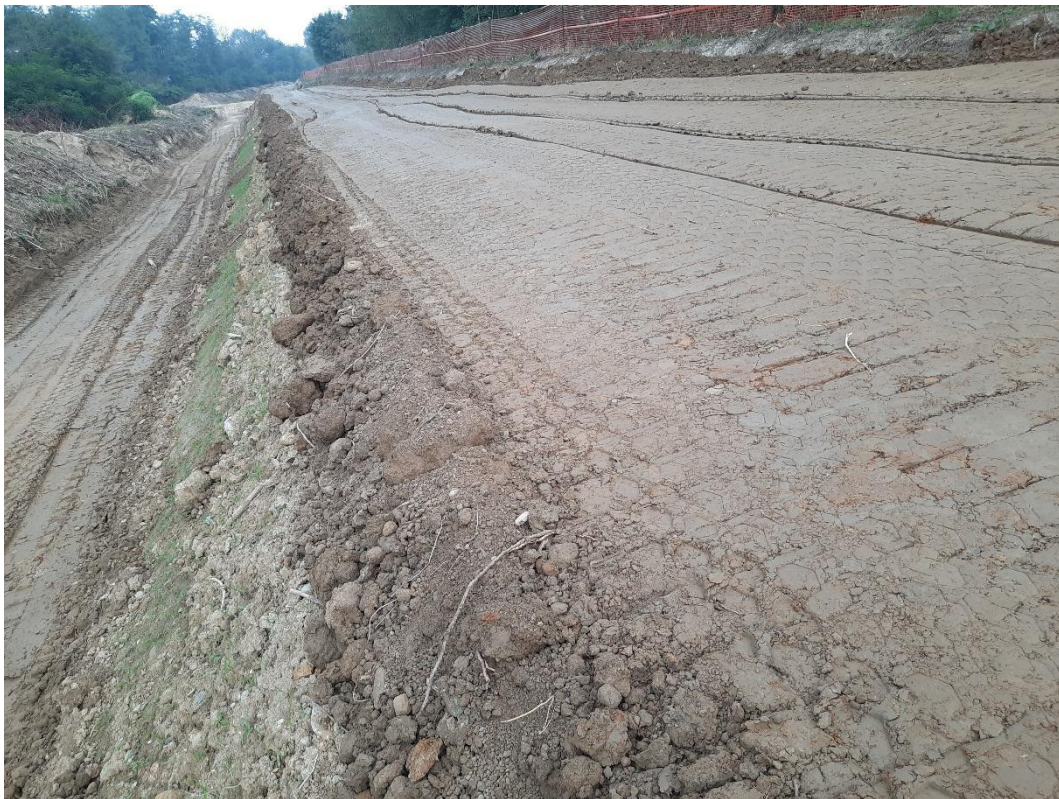
Fotografia 6 – Aree di cantiere inerbite durante i lavori. Foto del 02.10.2024

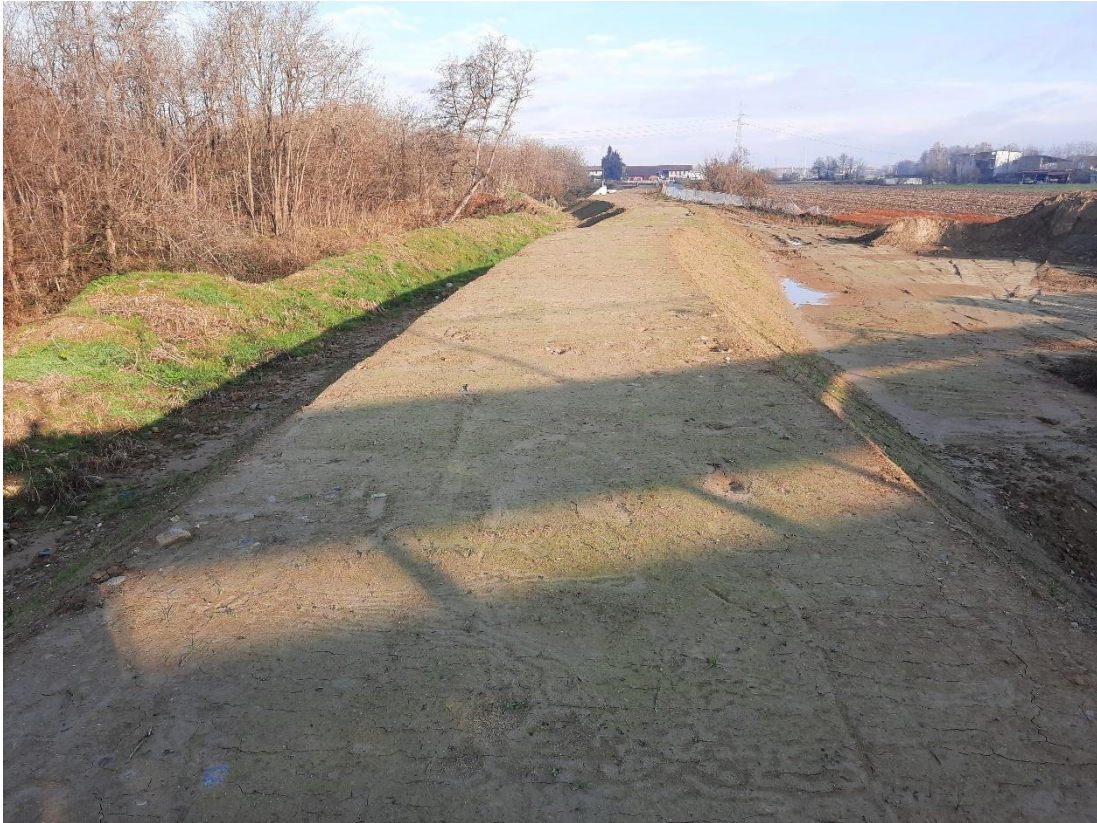
Fotografia 7 – Aree di cantiere inerbite durante i lavori. Foto del 26.11.2024

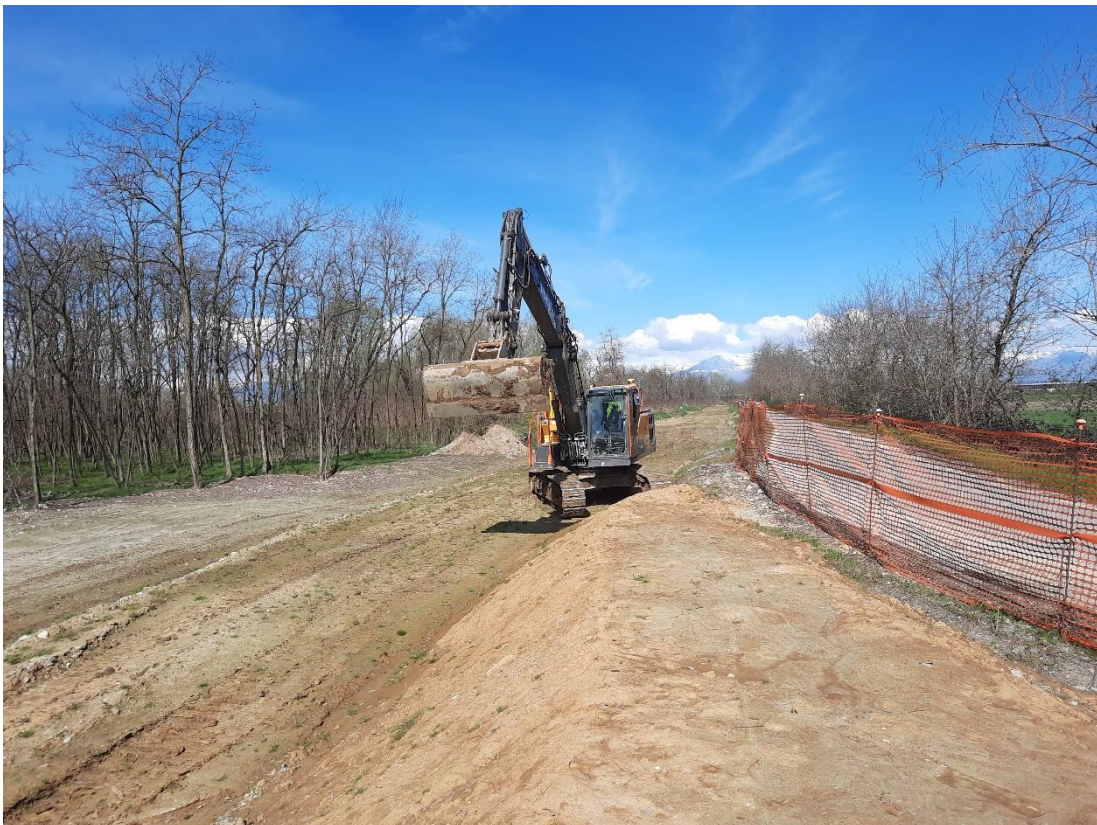
Fotografia 8 – Aree di cantiere inerbite durante i lavori. Foto del 27.03.2025.

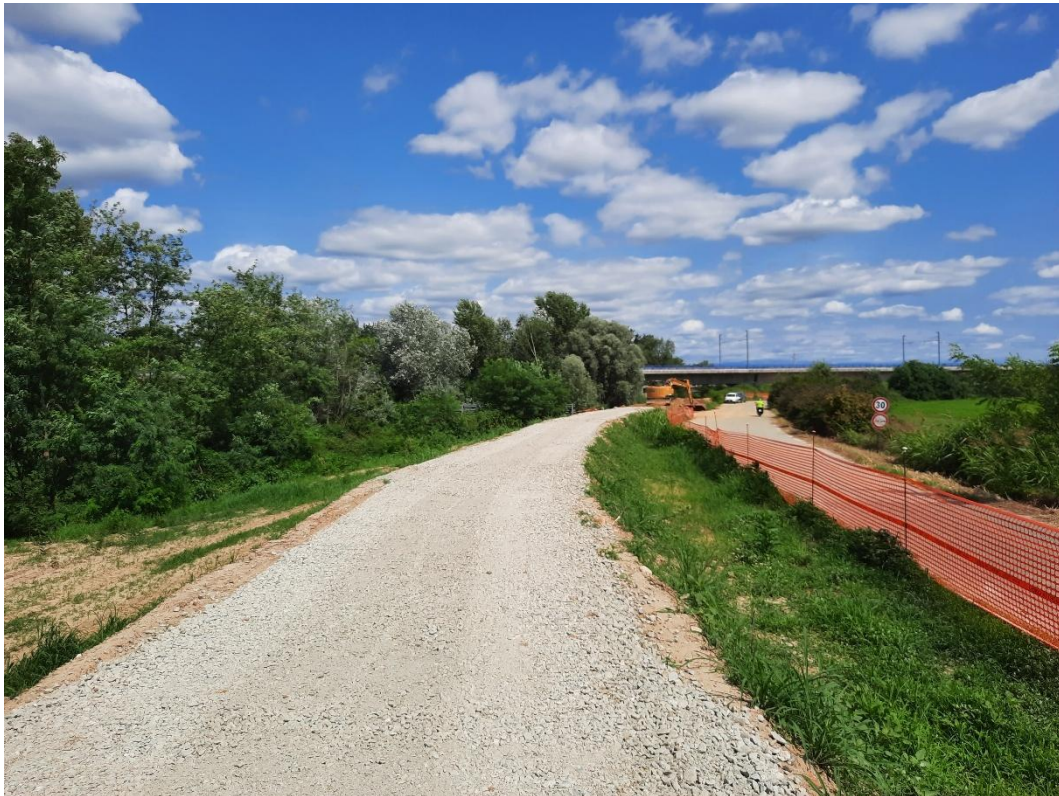
Fotografia 9 – Aree di cantiere inerbite durante i lavori. Foto del 30.07.2025.

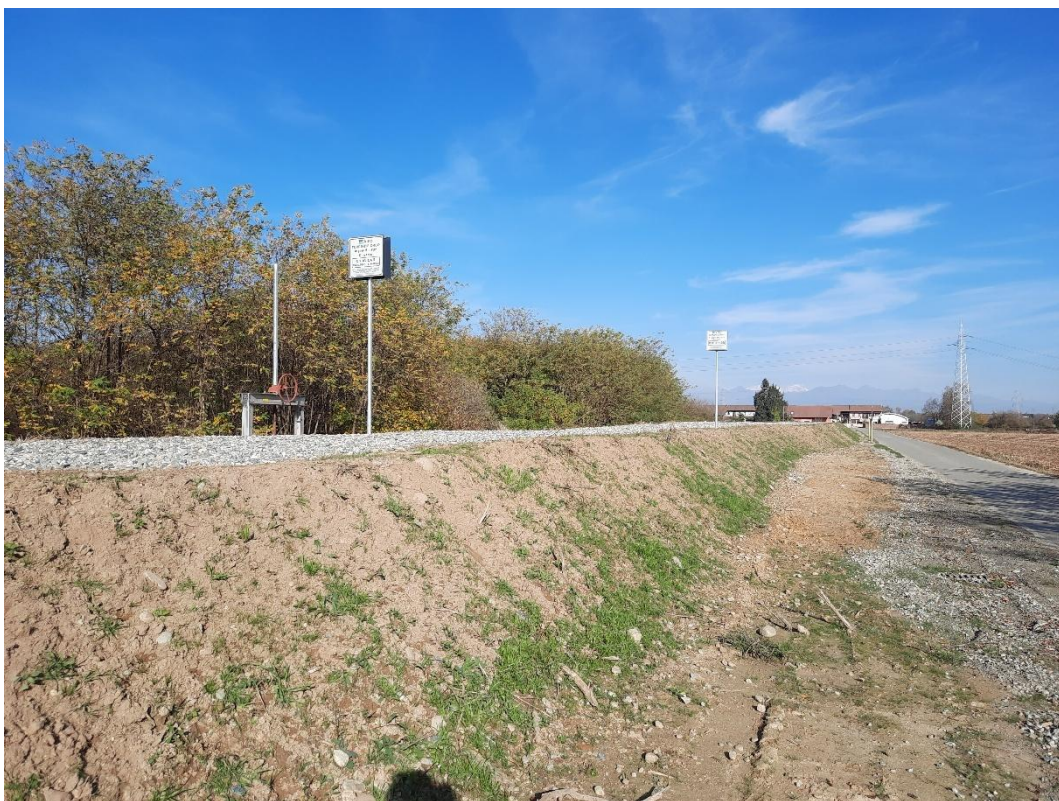
Fotografia 10 – Rilevato arginale con cotico erboso in fase di crescita. Foto del 05.11.2025.

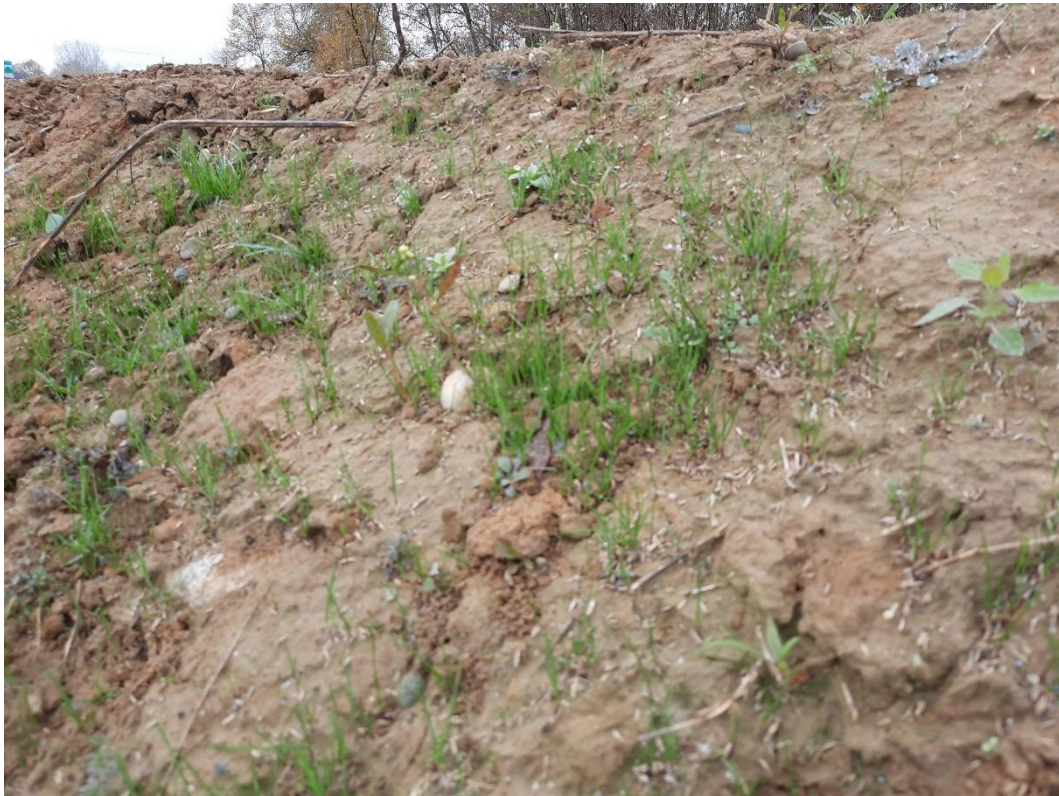
Fotografia 11 – Dettaglio dell'inerbimento e della semina sul rilevato arginale. Foto del 18.11.2025.

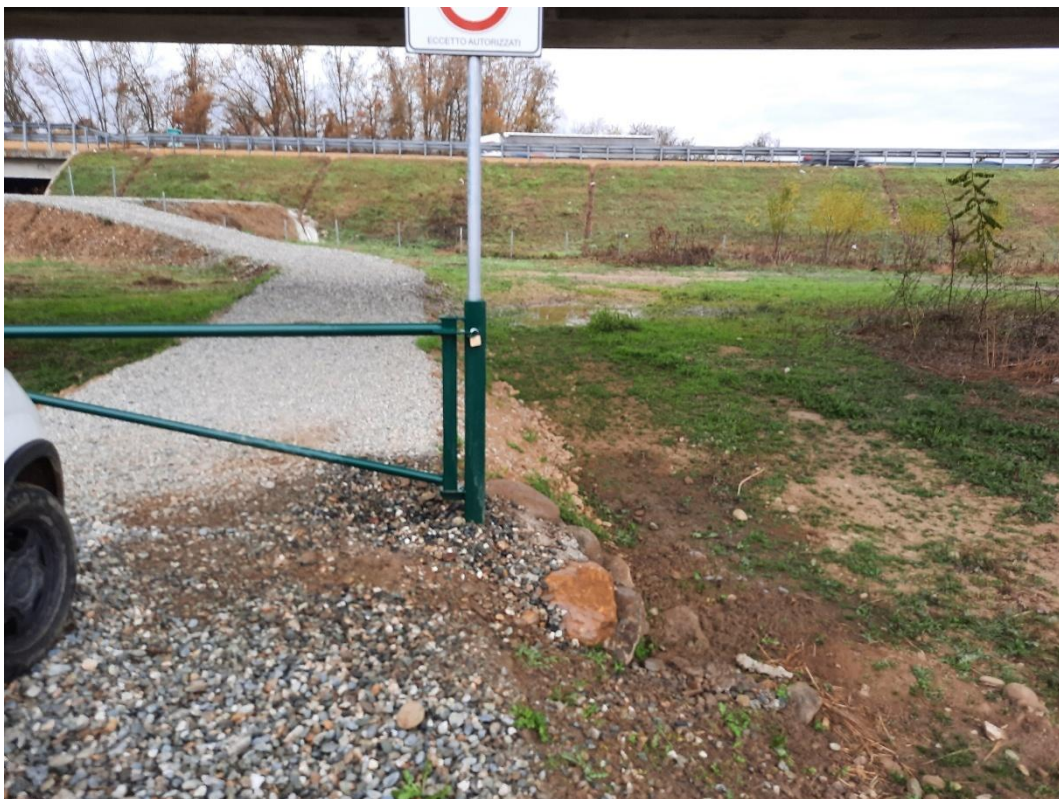
Fotografia 12 – Aree di cantiere ripristinate e rinverdite. Foto del 18.11.2025.

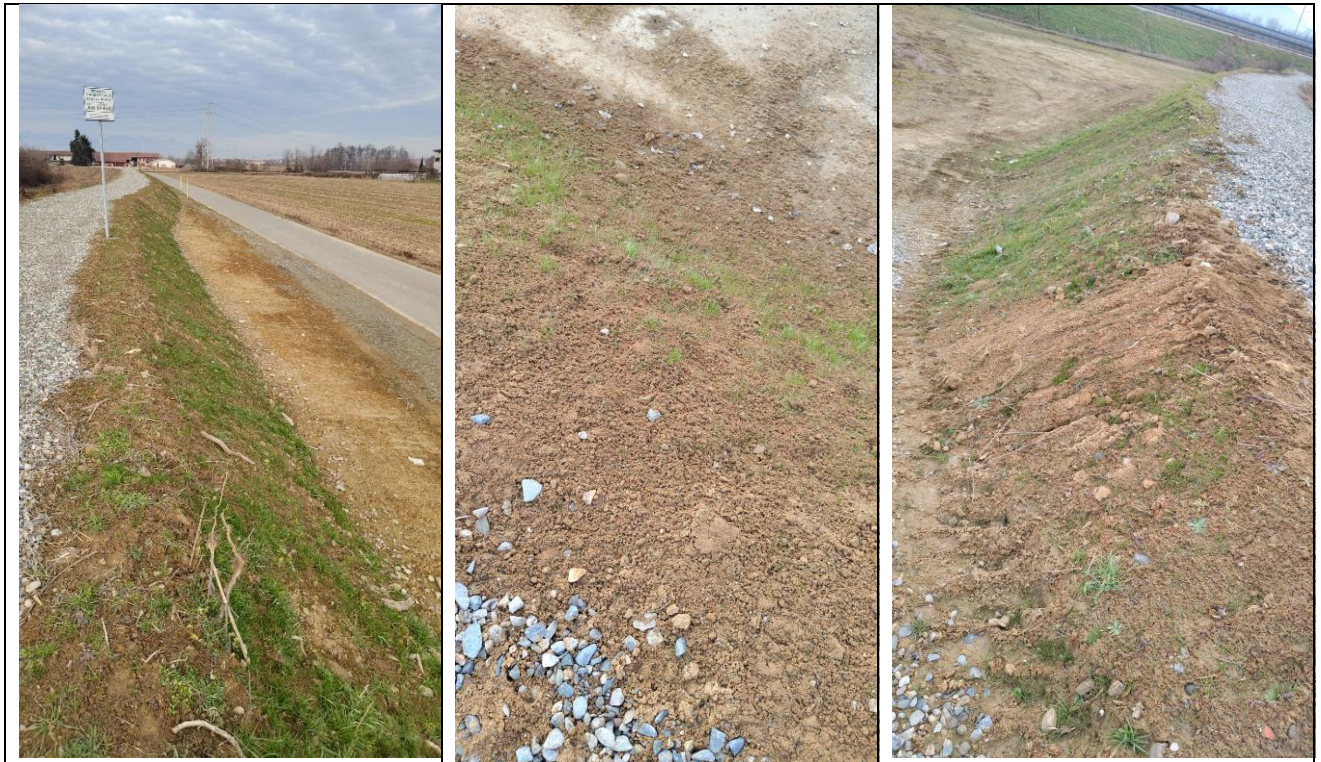
Fotografia 13 – Dettaglio degli interventi di inerbimento in fase di attecchimento. Foto del 15.12.2025.

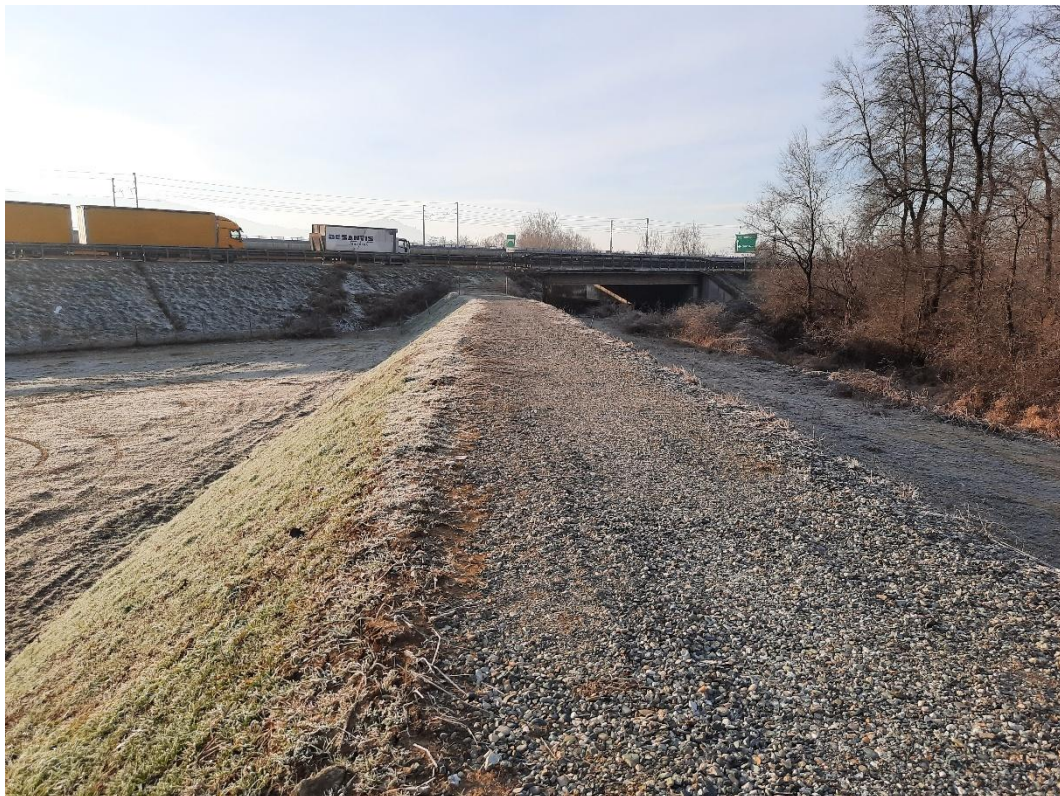
Fotografia 14 – Aree di cantiere ripristinate e rinverdite. Foto del 08.01.2026.

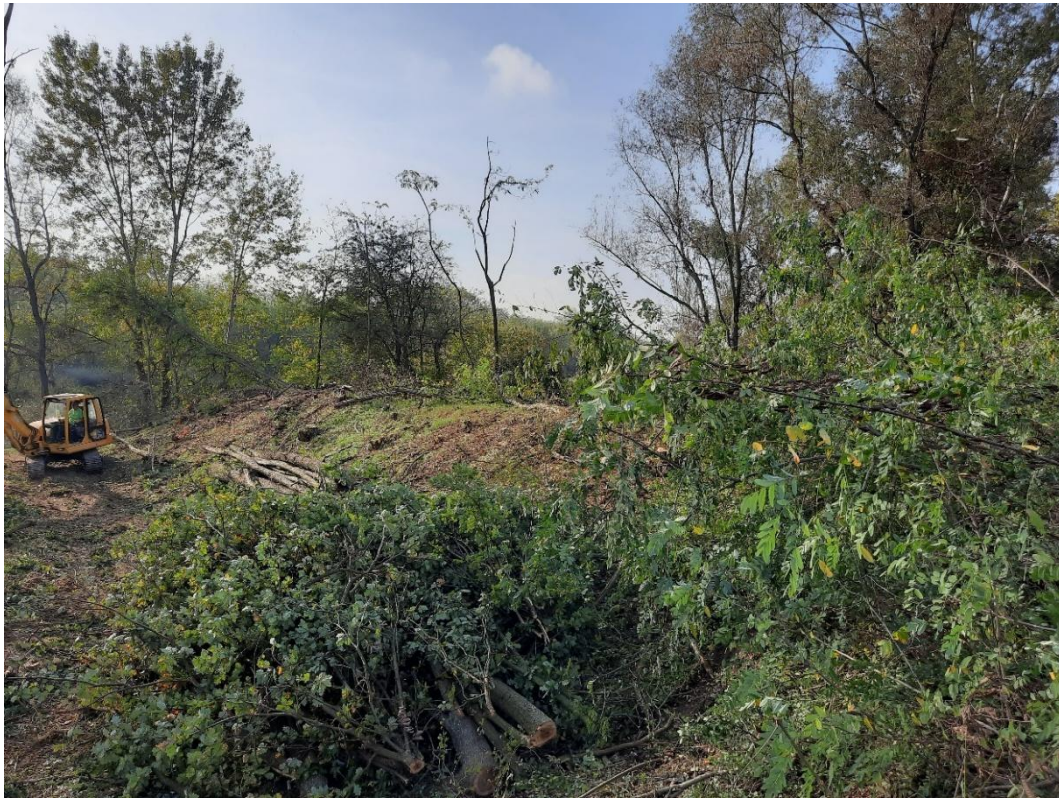
Fotografia 15 – inizio delle operazioni di taglio il 02.11.2022.

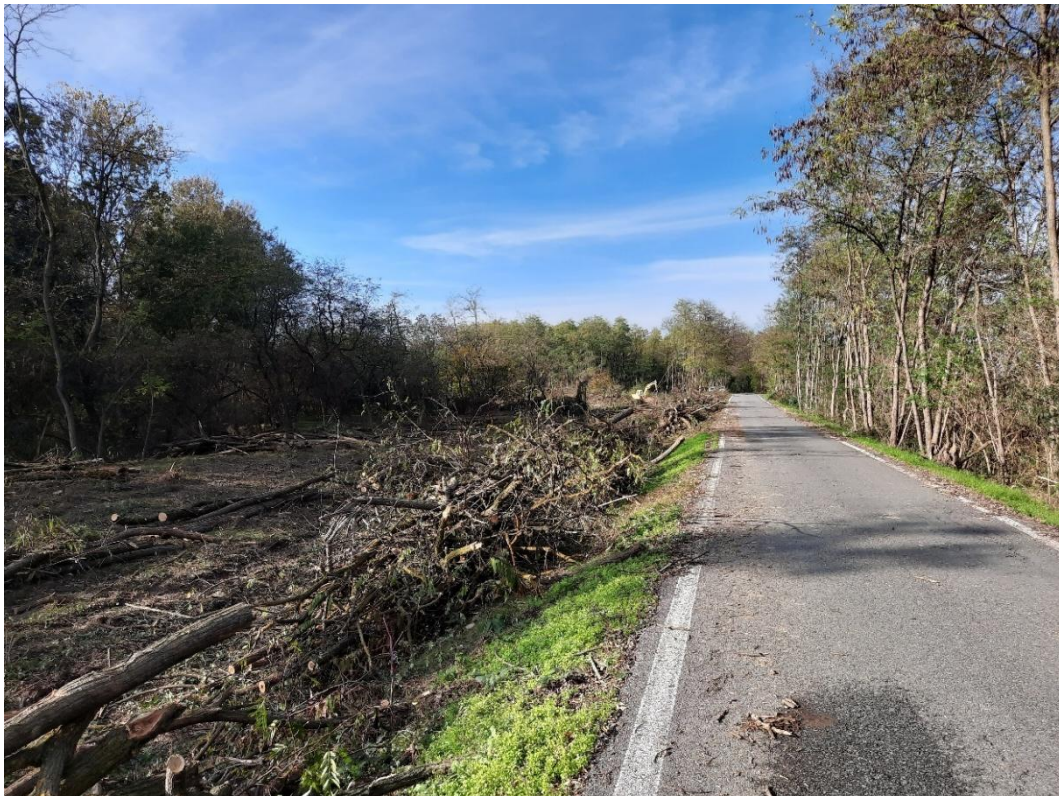
Fotografia 16 – Operazioni di taglio al 11.11.2022.

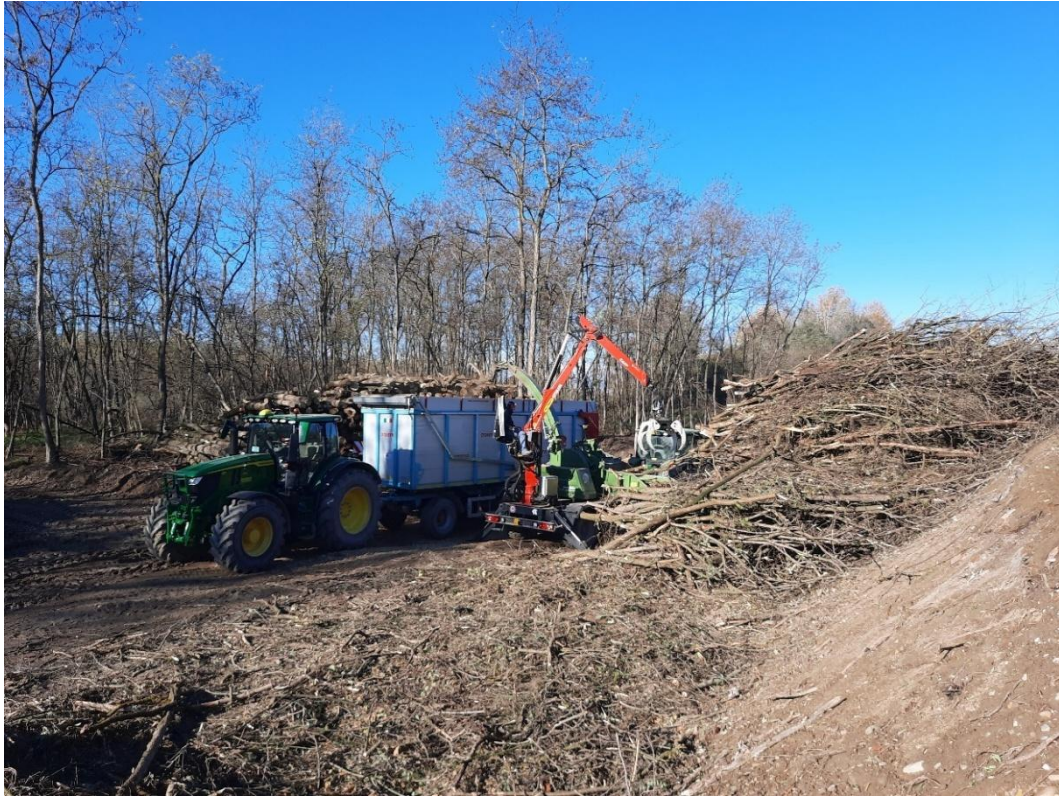
Fotografia 17 – Cippatura dei detriti vegetali eseguita il 23.11.2022.
