TRATTA A.V. /A.C. TERZO VALICO DEI GIOVI

PROCEDURA DI PROROGA DEL PROVVEDIMENTO DI VIA (D.G.R. n. 25-7082 del 22/06/2018) - RIQUALIFICAZIONE AMBIENTALE C.NA GUENDALINA (COD. M1796A) - COMUNE DI POZZOLO FORMIGARO (AL)

Documentazione fotografica – stato attuale

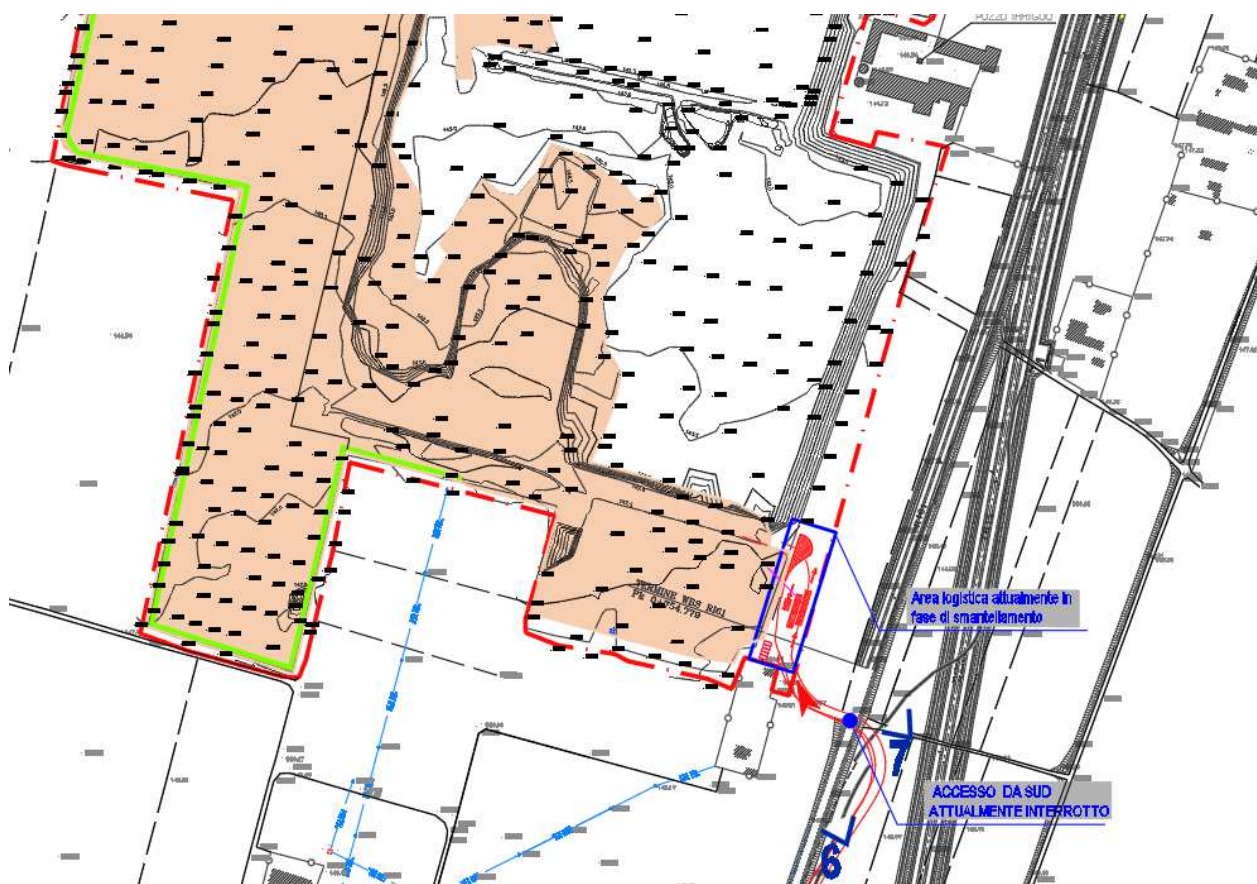
Figura 2 - Punti di vista fotografici (ambito sud della cava)

Filari di gelsi di recente piantumazione
-

Nuova vabilità di accesso al cantiere da nord in fase di realizzazione
-

Settore di cava ad oggi interessato dai conferimenti di terre e rocce da scavo del Terzo Valico
