PROGETTO ESECUTIVO

**INTERVENTO DI RIQUALIFICAZIONE AMBIENTALE DEL TORRENTE
CHISONE NEI COMUNI DI USSEAUX E PRAGELATO
LOTTO I COMUNE DI PRAGELATO**

RELAZIONE PAESAGGISTICA

PE.R.110.25.0

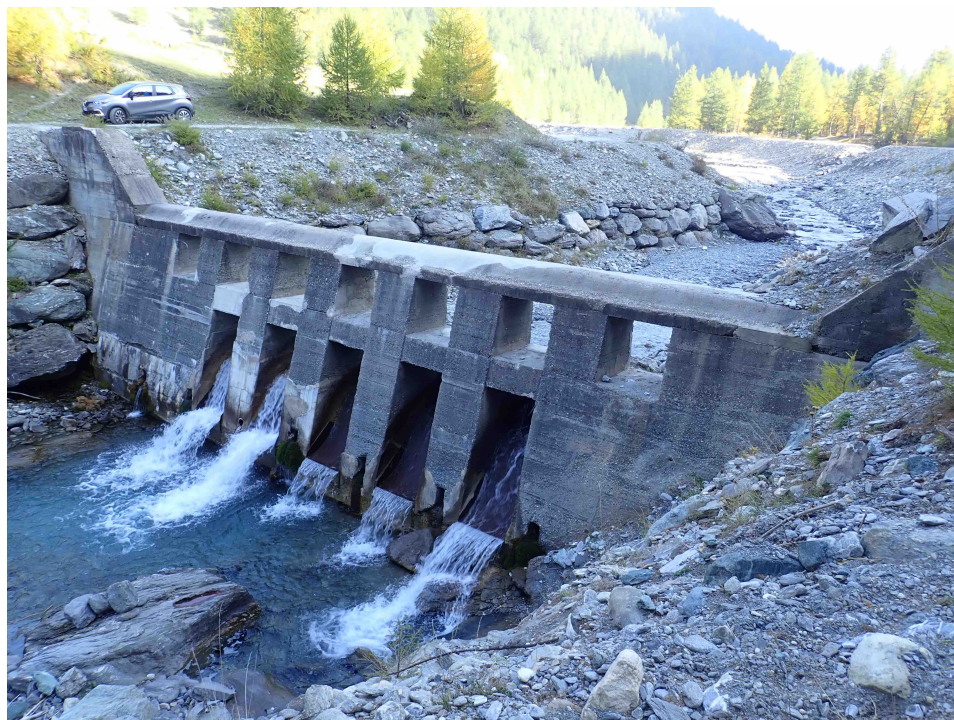
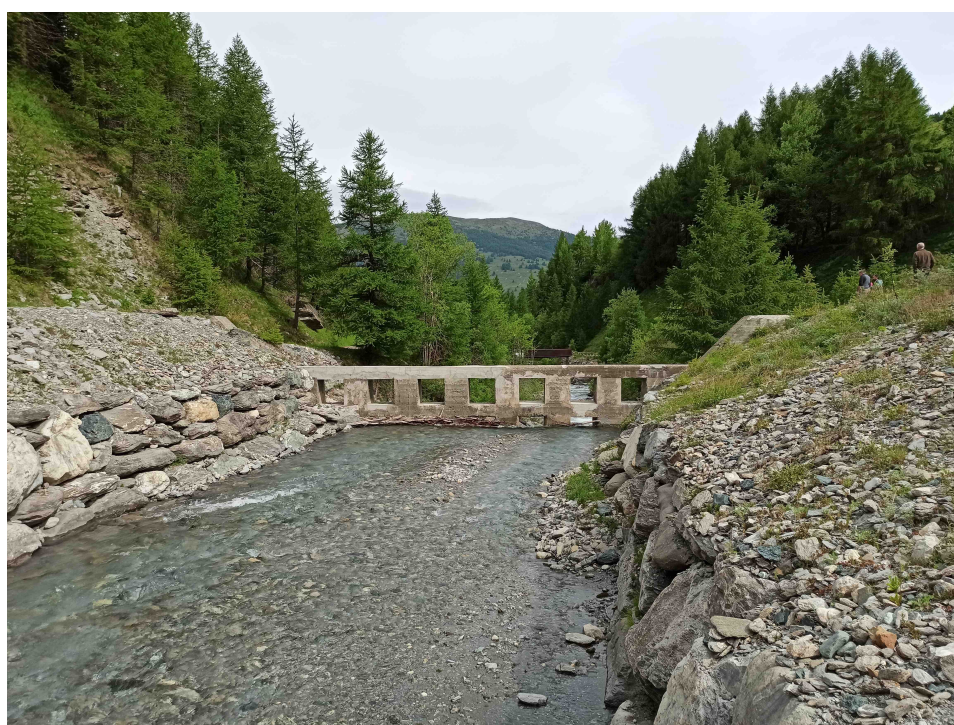
Figura 1.1: *Briglia B01*

La **briglia di trattenuta B01**, localizzata in Località Laval (a quota 1664 m s.l.m.), presenta due problemi tipici della maggior parte delle opere filtranti concepite e realizzate nell'arco alpino (Figura 1.1): i) le luci dei filtri risultano sottodimensionate, occludendosi di frequente anche durante eventi di morbida a causa del materiale legnoso o del trasporto solido di pezzatura maggiore; questo determina da un lato una bassa efficienza ed affidabilità dell'opera in caso di evento di piena di elevata magnitudo e dall'altro lato un associato elevato rischio residuo dovuto a fenomeni di "sovraccarico" della struttura ("overload scenario"); ii) l'opera presenta un salto di fondo monte – valle di circa 2 m che costituisce un evidente ostacolo alla transitabilità della comunità ittica.

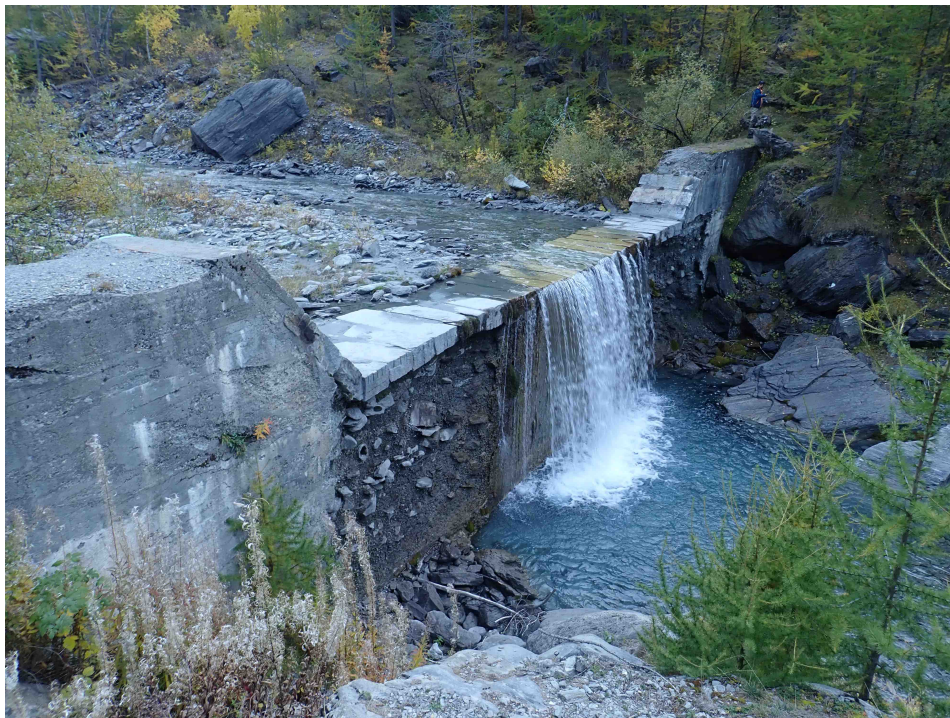
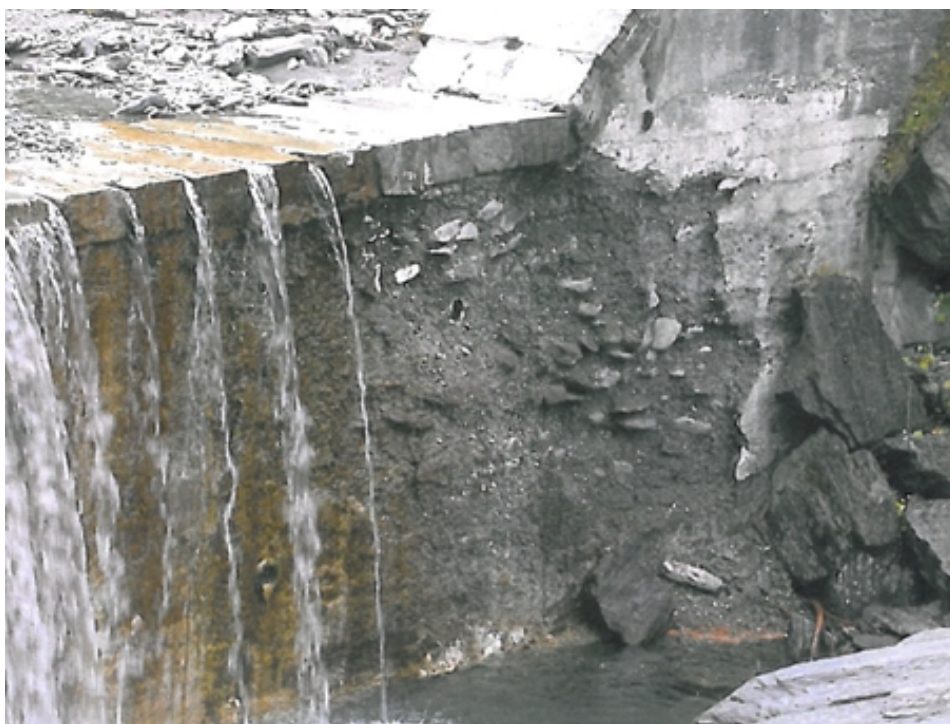
Figura 1.2: Briglia B02

Circa 2.7 km a monte della briglia filtrante B01, è presente la prima **briglia di consolidamento B02** avente un salto di fondo monte – valle di circa 3.7 m (Figura 1.2 (a)). Nella Relazione tecnica redatta dai tecnici del Parco naturale della Val Troncea nel 2004 sullo "Stato di manutenzione e di conservazione delle briglie poste sul torrente Chisone", si evidenziava un iniziale fenomeno corrosivo della spalletta in sinistra idrografica (Figura 1.2 (b)). Negli anni tale fenomeno è progredito interessando tutto il paramento di valle della briglia. Inoltre la corrosione dell'intonacatura superficiale ha fatto emergere il materiale con cui è stata realizzata la briglia, che sembra essere costituito da ciottoli cementati in assenza di armature metalliche (Figura 1.3).

(b) Dettaglio dell'ammaloramento

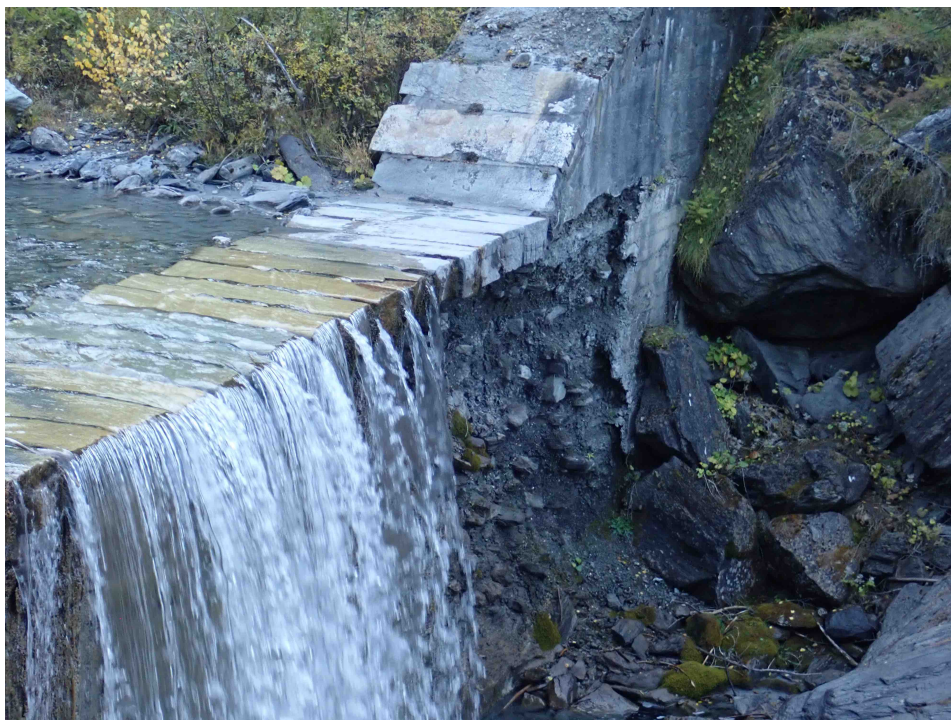
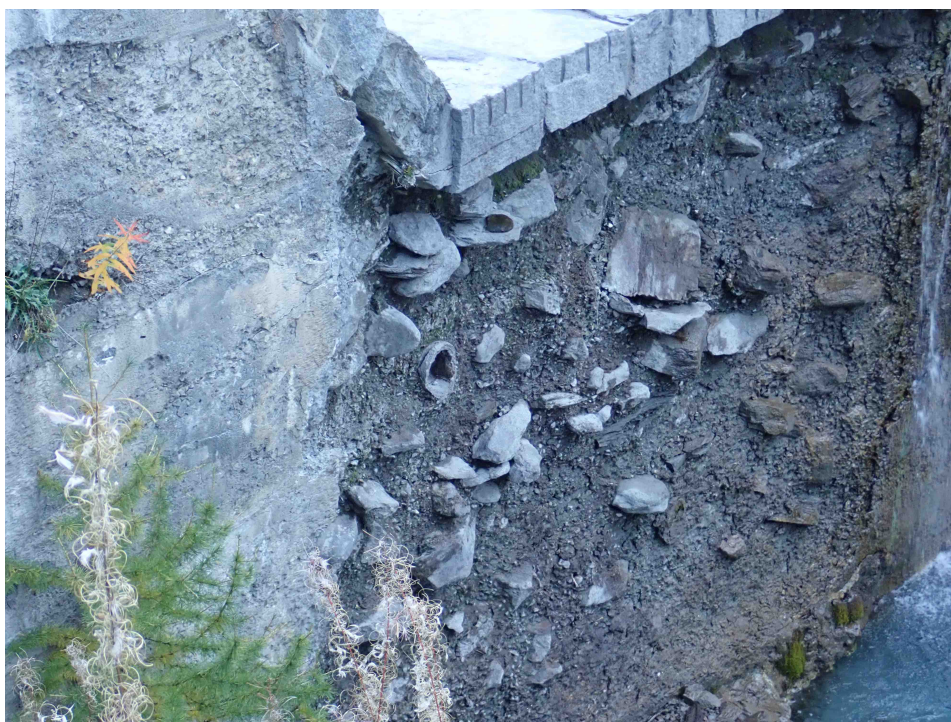
Figura 1.3: Dettaglio della struttura della briglia B02

(a) Dettaglio dell'ammaloramento del paramento di valle

(b) Dettaglio dell'ammaloramento del paramento di valle

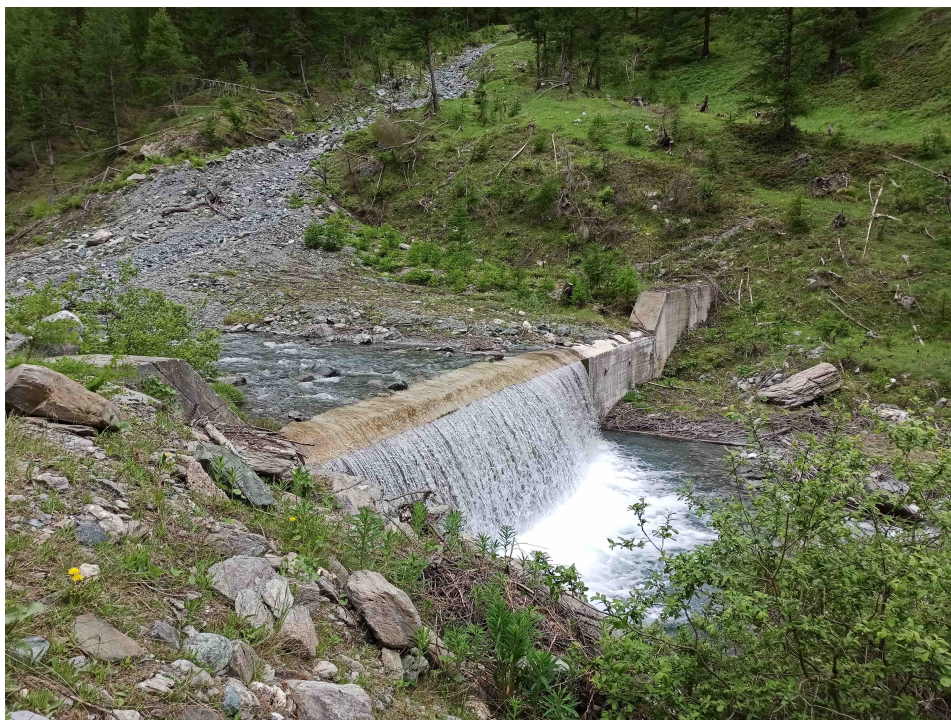
(a) Briglia B03

Circa 350 m a monte dell'opera B02, è presente la **briglia di consolidamento B03** avente un salto di fondo monte – valle di circa 2.9 m (Figura 1.4 (a)). La briglia al momento non presenta particolari fenomeni di danneggiamento e apparentemente sembra di più recente realizzazione rispetto alla briglia precedente.

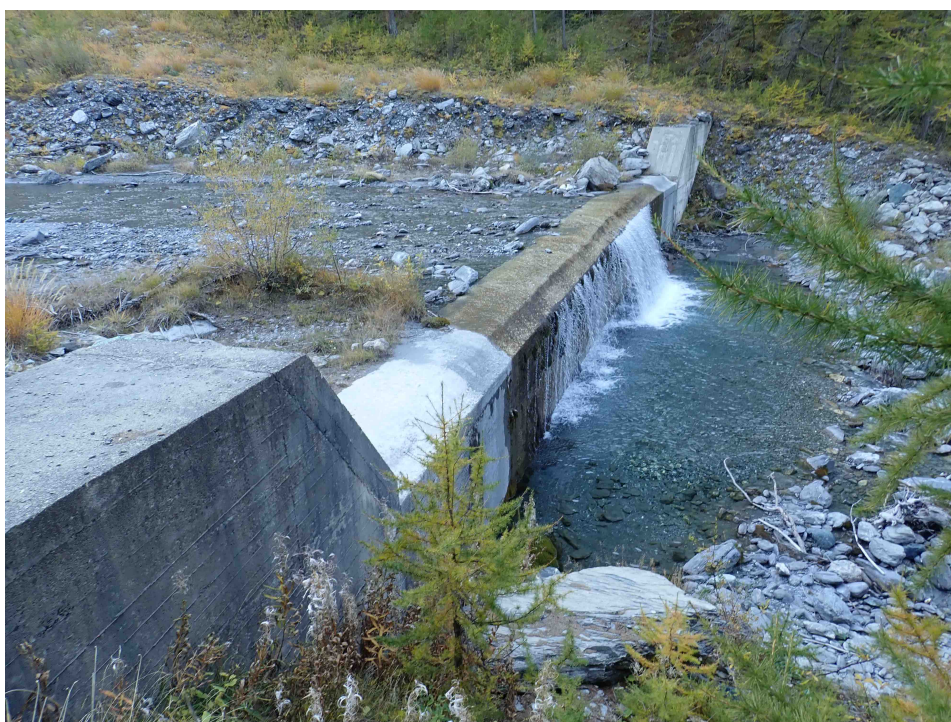
(b) Briglia B04

Circa 78 m a monte dell'opera B03, è presente la **briglia di consolidamento B04** avente un salto di fondo monte – valle di circa 2.4 m (Figura 1.4 (b)). La modalità costruttiva sembra analoga a quella della briglia B03 e al momento non si osservano particolari fenomeni di danneggiamento.

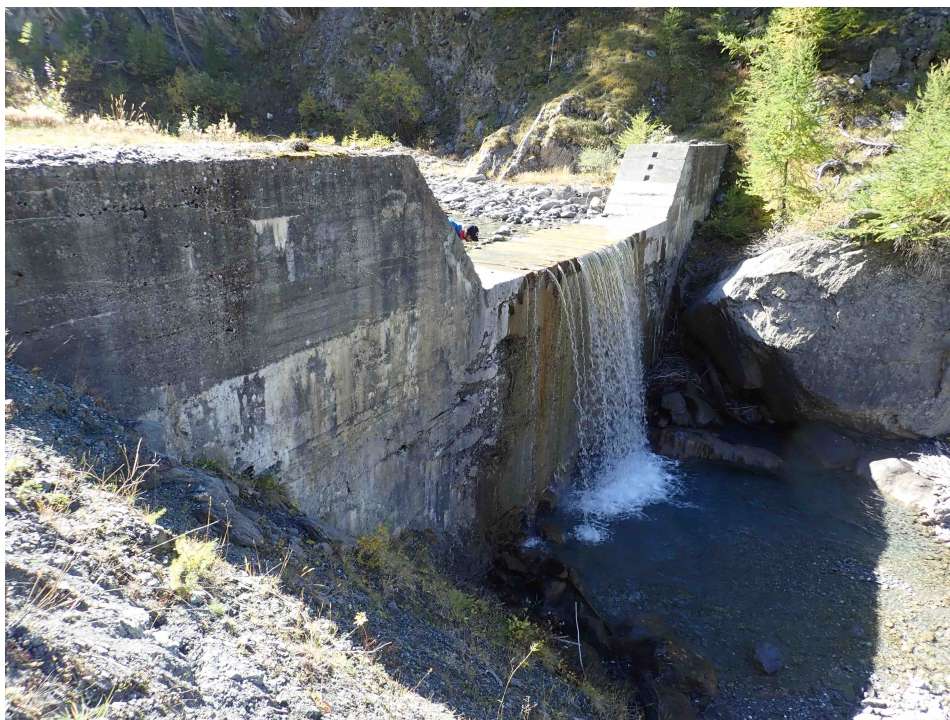
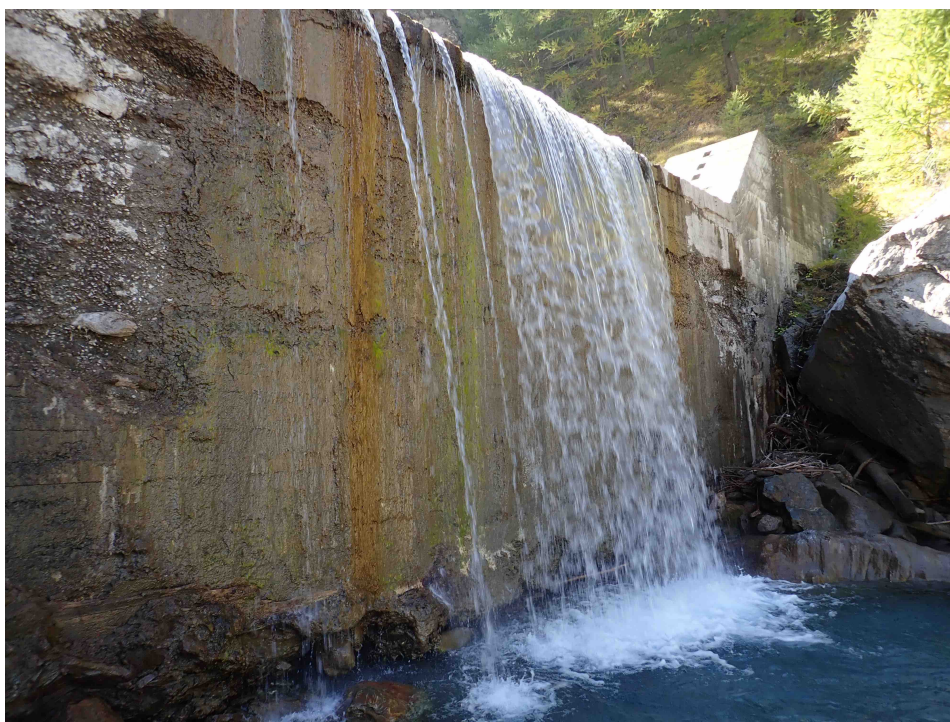
Figura 1.5: Briglia B05

Circa 820 m a monte dell'opera B04, è presente la **briglia di consolidamento B05** avente un salto di fondo monte – valle di circa 5.3 m (Figura 1.5 (a)). Rispetto allo stato di conservazione osservato nel 2004 dai tecnici del Parco naturale della Val Troncea, ad oggi la briglia presenta segni di degrado del paramento di valle con diffusi fenomeni di corrosione e sottoescavazione (Figura 1.5 (b)).

(b) Dettaglio dell'ammaloramento del paramento di valle

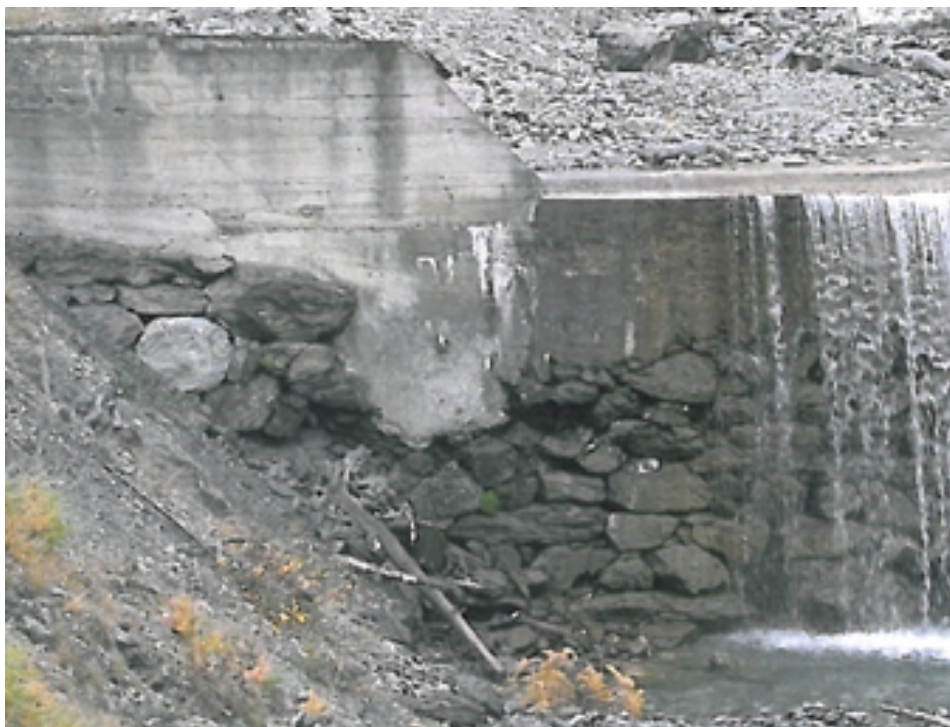
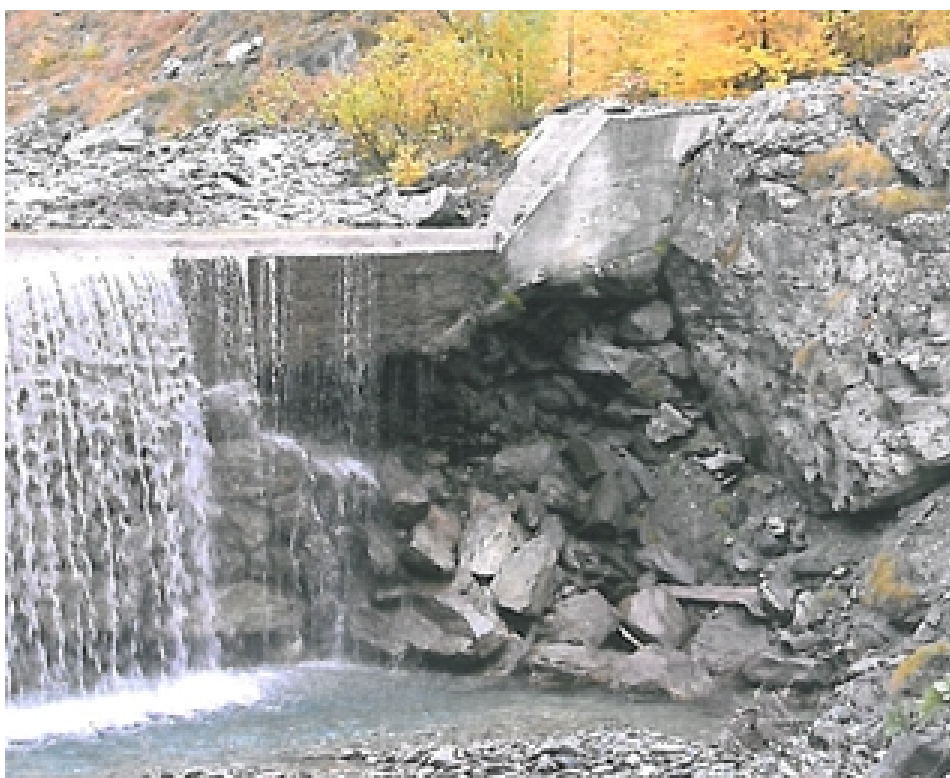
Figura 1.6: Briglia B06

Già nel 2004, la Relazione tecnica redatta dai tecnici del Parco naturale della Val Troncea, evidenziava uno stato avanzato di degrado della **briglia di consolidamento B06** (Figura 1.6), posta circa 185 m a monte della briglia B05 e caratterizzata da un salto di fondo monte – valle di circa 5.6 m. Le osservazioni di campo del 2004 evidenziavano:

- un iniziale fenomeno corrosivo della spalletta in destra idrografica;
- un collasso della muratura portante della spalletta in sinistra idrografica, con infiltrazione di acqua a monte del manufatto e fuoriuscita a pressione della stessa verso valle da un varco.

(a) Dettaglio dell'ammaloramento del paramento di valle, in orografica sinistra

(b) Dettaglio dell'ammaloramento del paramento di valle, in orografica destra

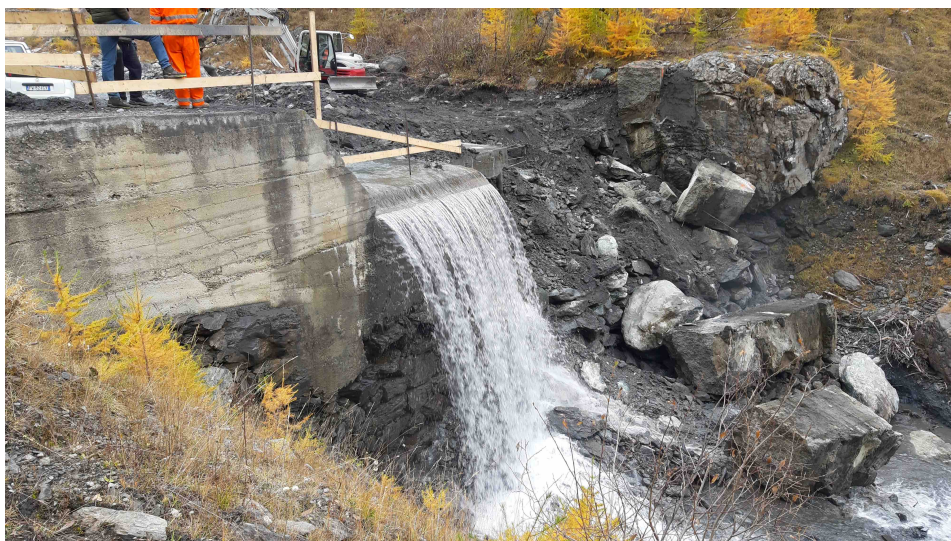
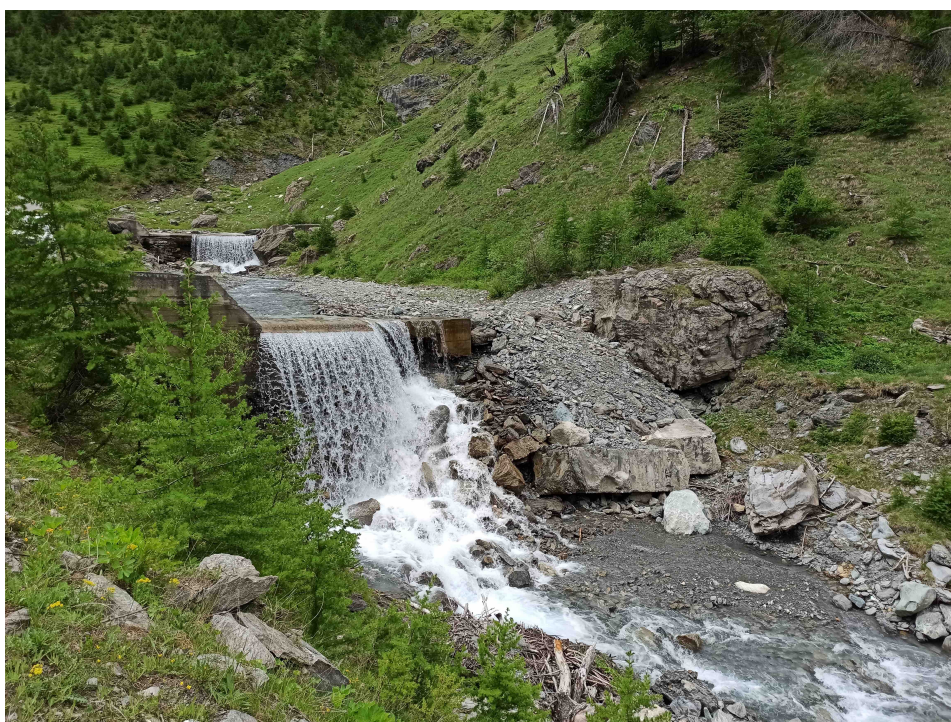
Figura 1.7: Briglia B06 - crollo

(a) Crollo durante i lavori di consolidamento

(b) Stato attuale

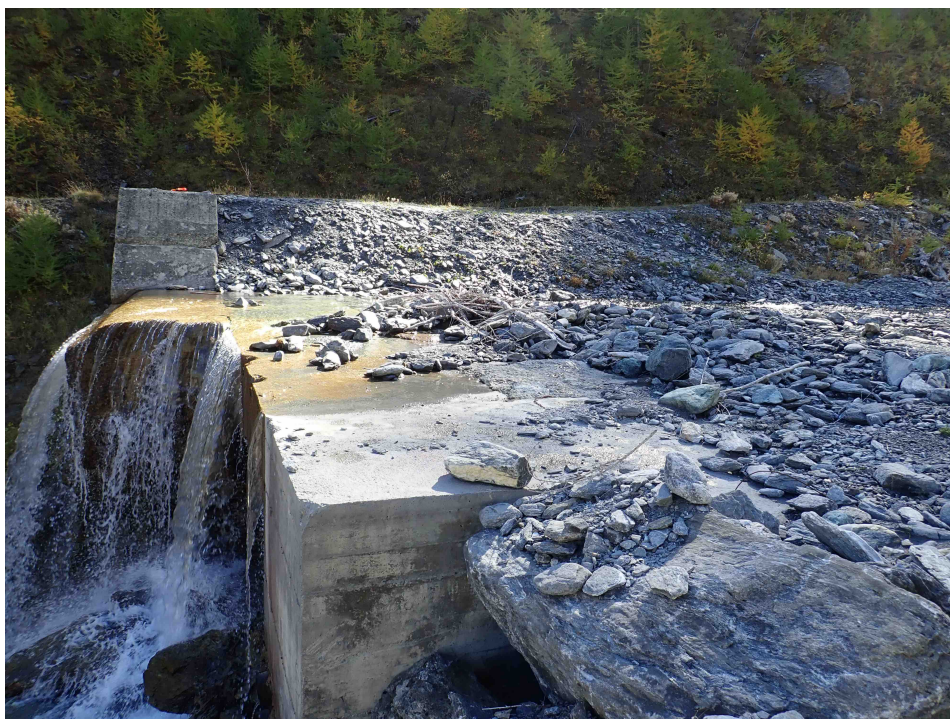
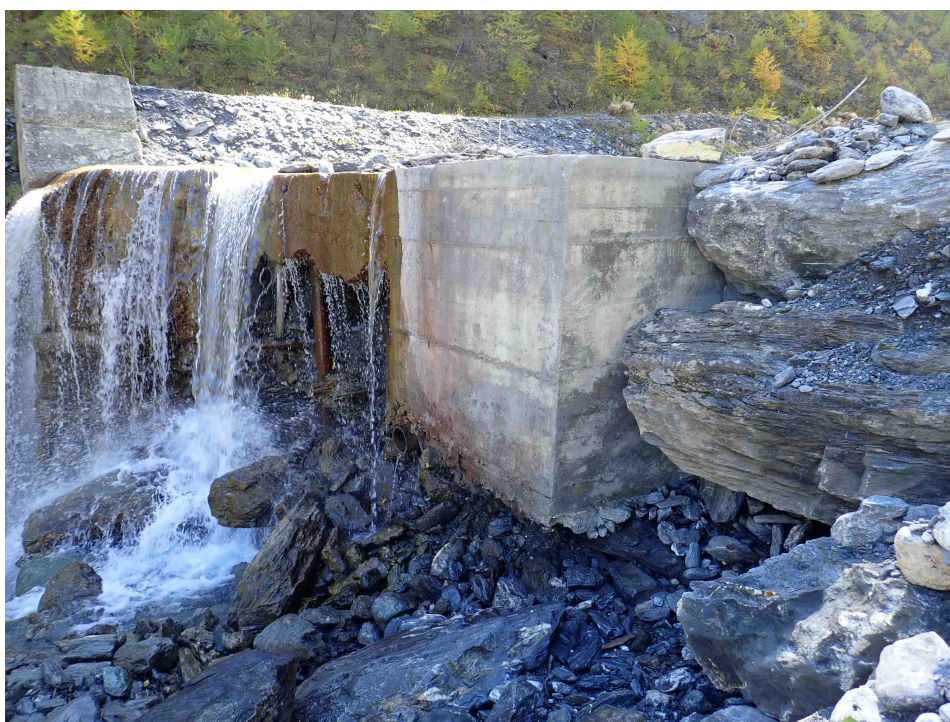
Figura 1.8: Briglia B06 - stato di degrado

(a) Consolidamento - trave in cls

(b) Stato di degrado attuale

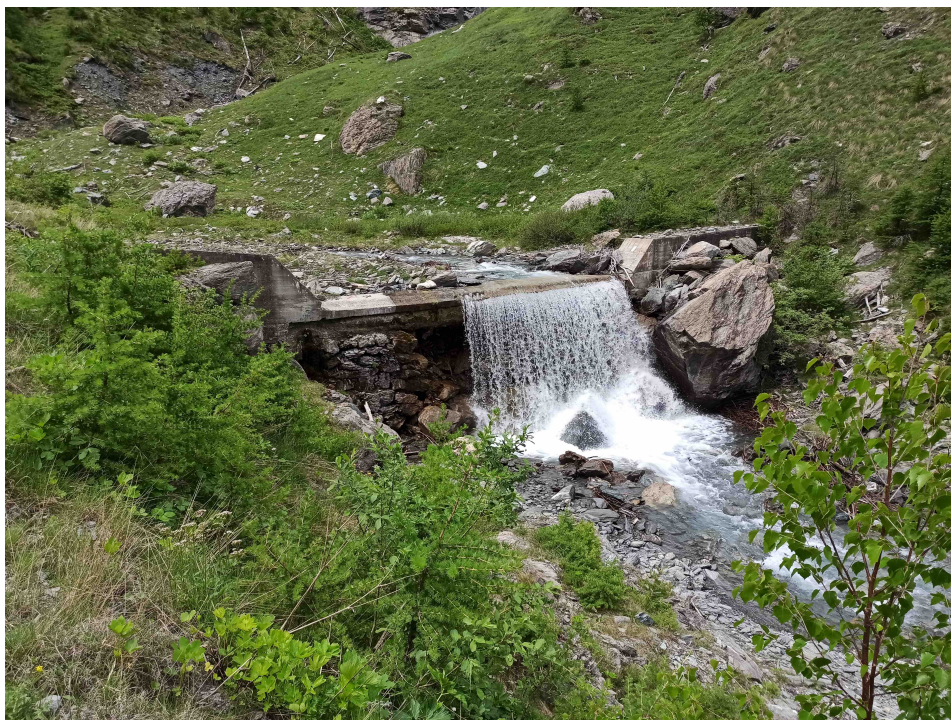
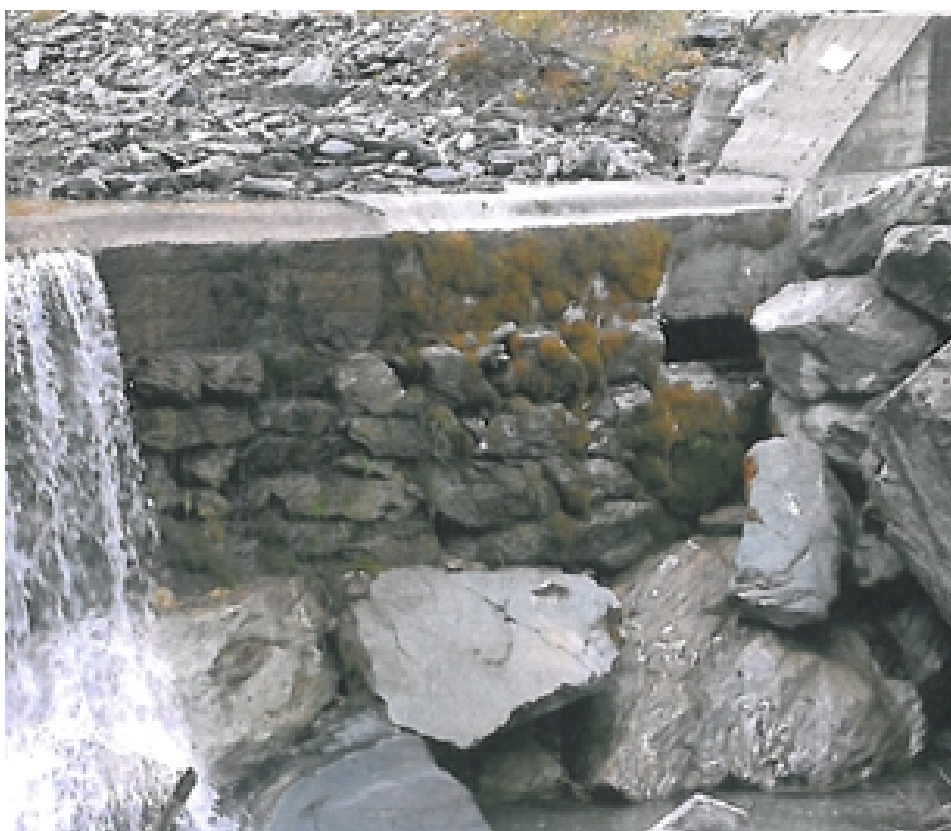
Figura 1.9: Briglia B07

La **briglia di consolidamento B07** è localizzata circa 80 m a monte dell'opera B06 e presenta un salto di fondo monte – valle di circa 4.4 m (Figura 1.9). La modalità costruttiva di questa briglia è del tutto analoga a quella della briglia B06. Anche per questa briglia il Parco nel 2004 osservava i primi segni di collasso della spalla in sinistra idrografica e fenomeni di corrosione in destra. Anche per questa opera era stata originariamente prevista una manutenzione straordinaria analoga a quella descritta per la briglia poco più a valle, non più eseguita dopo l'esito negativo del cantiere relativo alla briglia B06.

(b) Stato di degrado in orografia destra

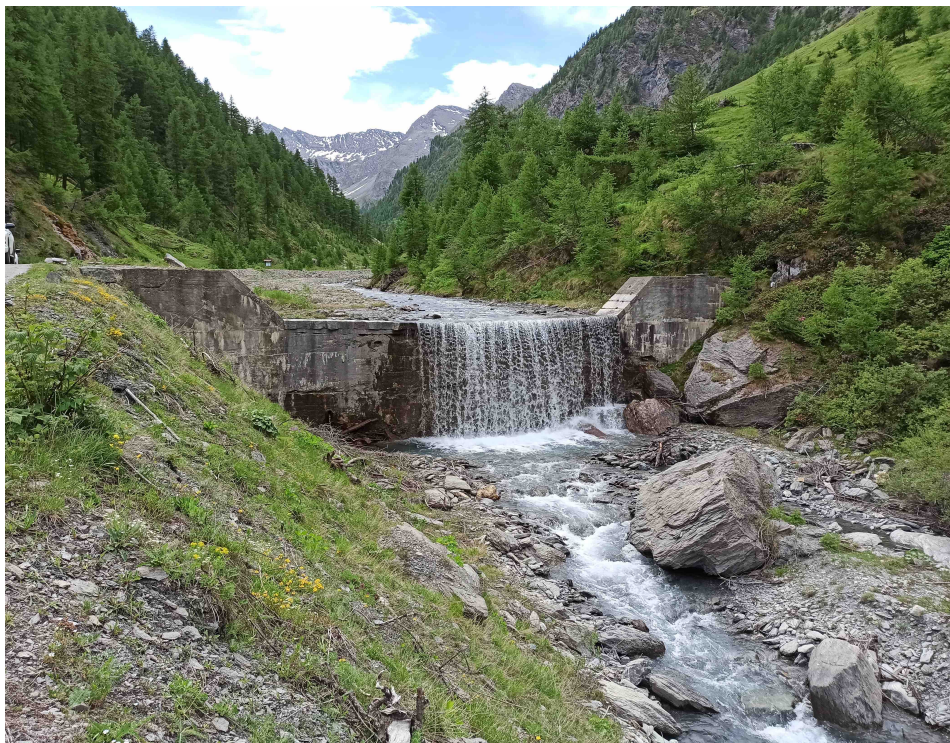
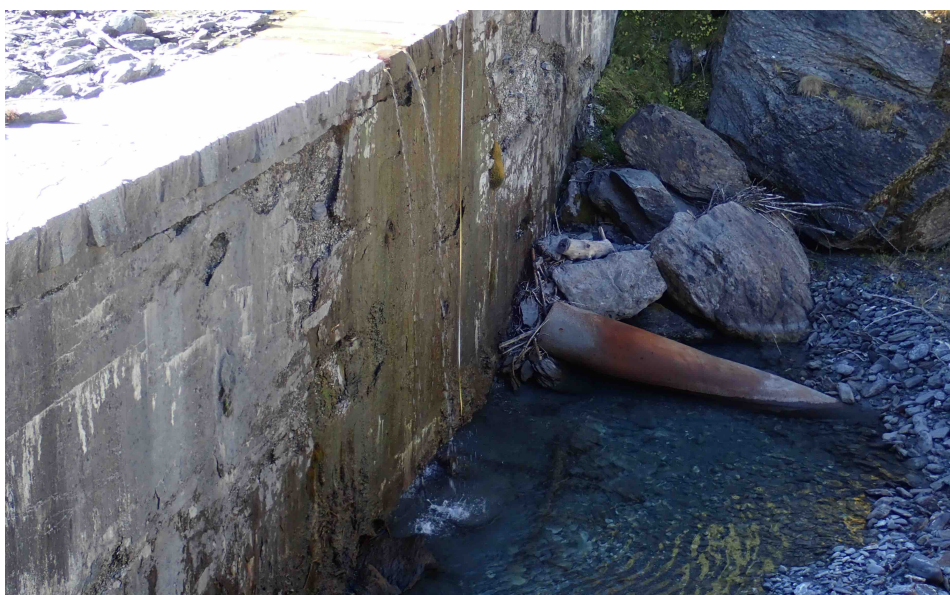
Figura 1.10: Briglia B08

La **briglia di consolidamento B08** è localizzata circa 120 m a monte della briglia B07 ed è caratterizzata da un salto di fondo monte – valle di circa 4.7 m (Figura 1.10 (a)). Il paramento di valle presenta diffusi fenomeni di corrosione e sottoescavazione al piede (Figura 1.10 (b)).

(b) Degrado del paramento di valle

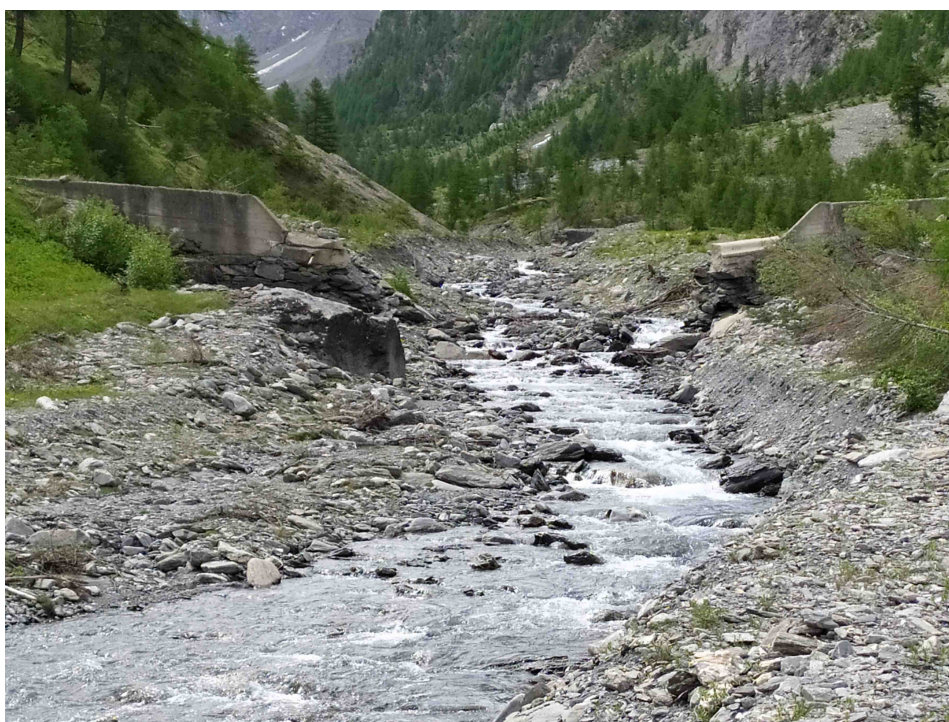
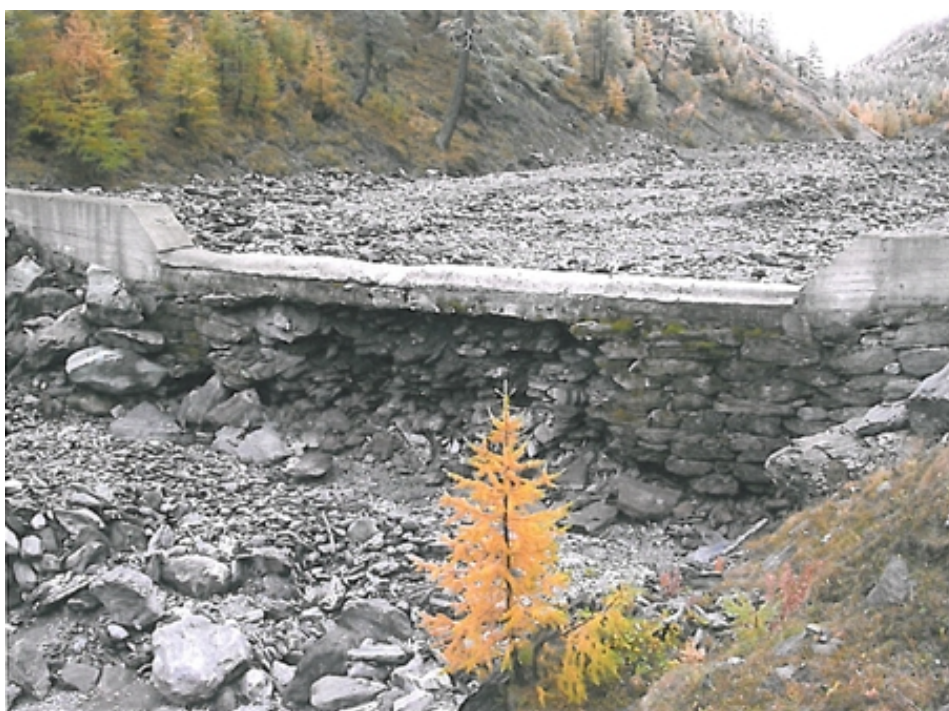
Figura 1.11: Briglia B09

Circa 390 m a monte della briglia filtrante B08, è presente la **briglia di consolidamento B09**, di cui allo stato attuale sono presenti solo le ali laterali (Figura 1.11 (a)).

Nella Relazione tecnica redatta dai tecnici del Parco naturale della Val Troncea nel 2004, la briglia risultava ancora integra ma si evidenziava già un elevato grado di danneggiamento (Figura 1.11 (b)). Anche durante l'evento di piena di maggio 2008, sulla base delle testimonianze fotografiche raccolte dal Parco, la briglia risultava ancora integra (Figura 1.12 (a)); dall'osservazione delle foto aeree storiche (Fonte: Google Earth) si ipotizza che il collasso della parte centrale sia avvenuto tra maggio 2008 e agosto 2009.

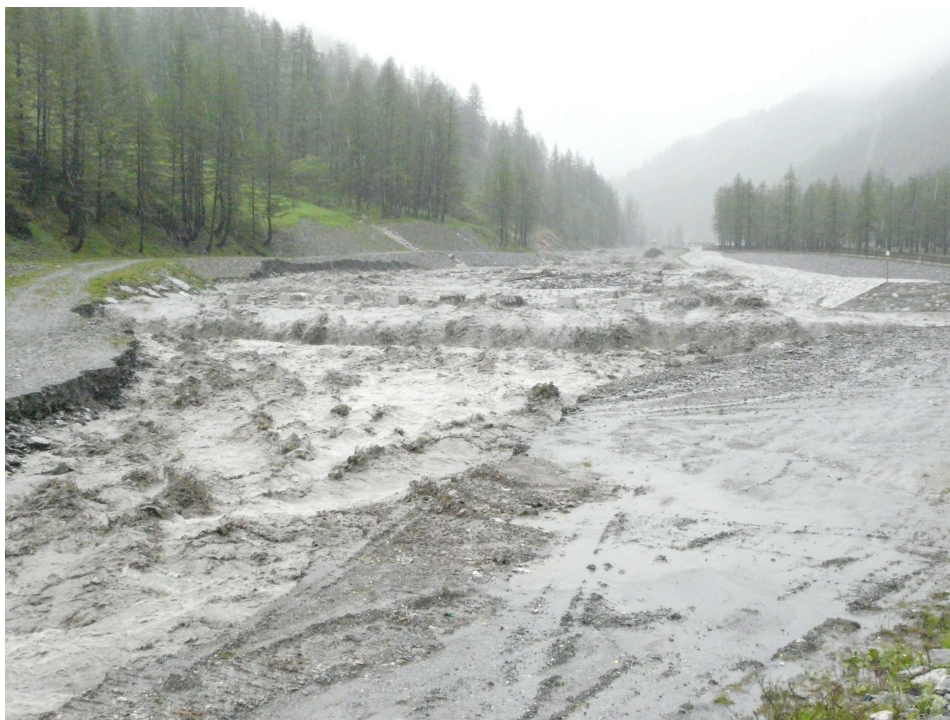
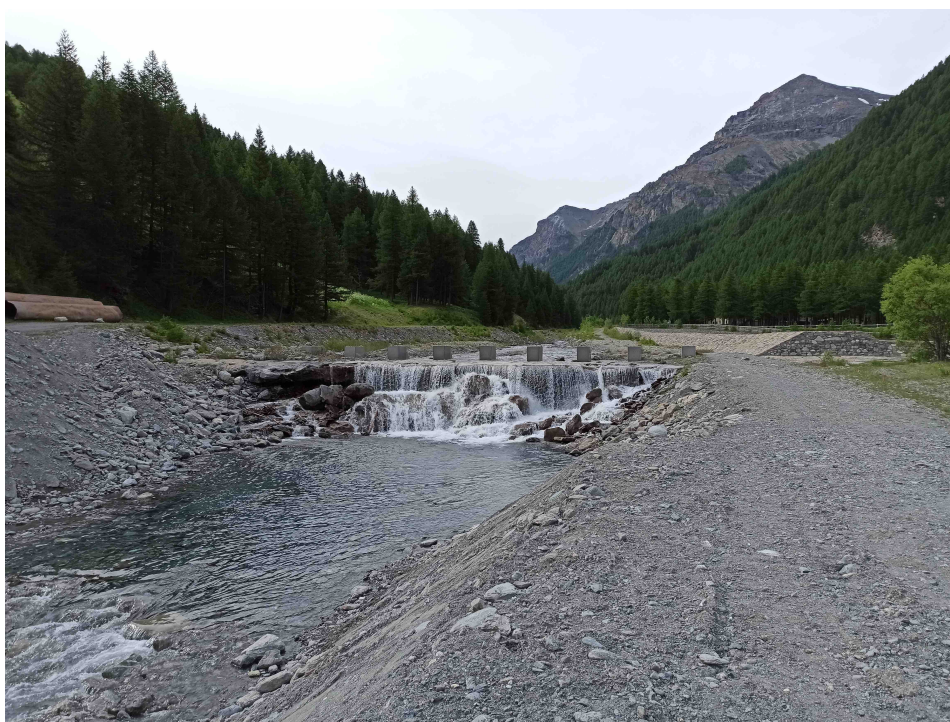
Figura 1.13: Briglia B0

Negli anni successivi si è innescato un progressivo processo di incisione dell'alveo a valle dell'opera, visibile nella documentazione fotografica relativa all'evento alluvionale del 2008 (Figura 1.13 (a)). Il salto si è progressivamente accentuato negli ultimi 15 anni ed è attualmente pari a 4 m (Figura 1.13 (b)).

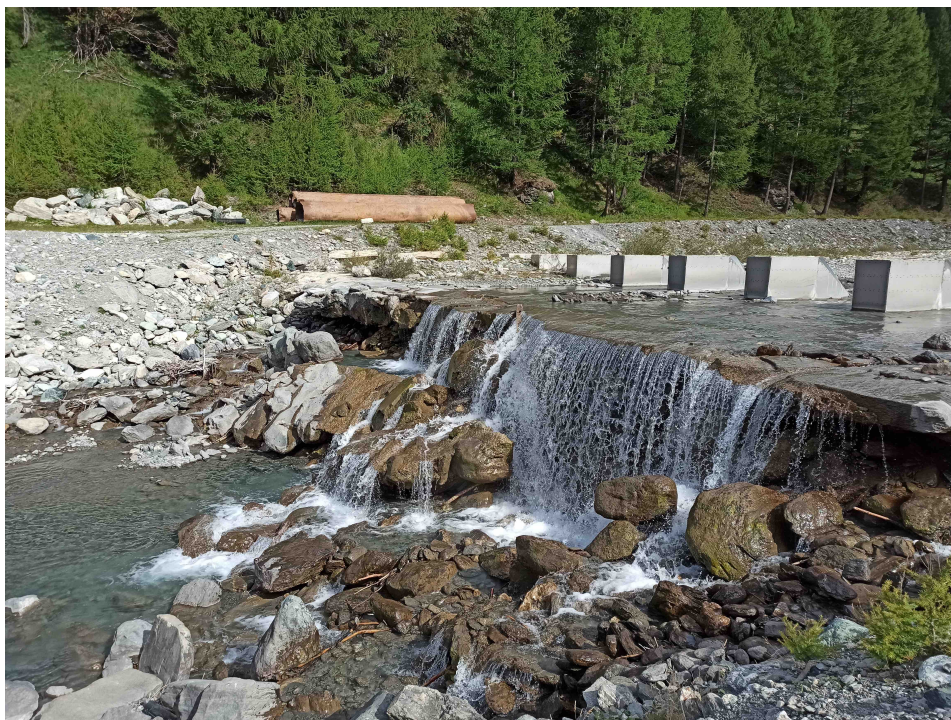
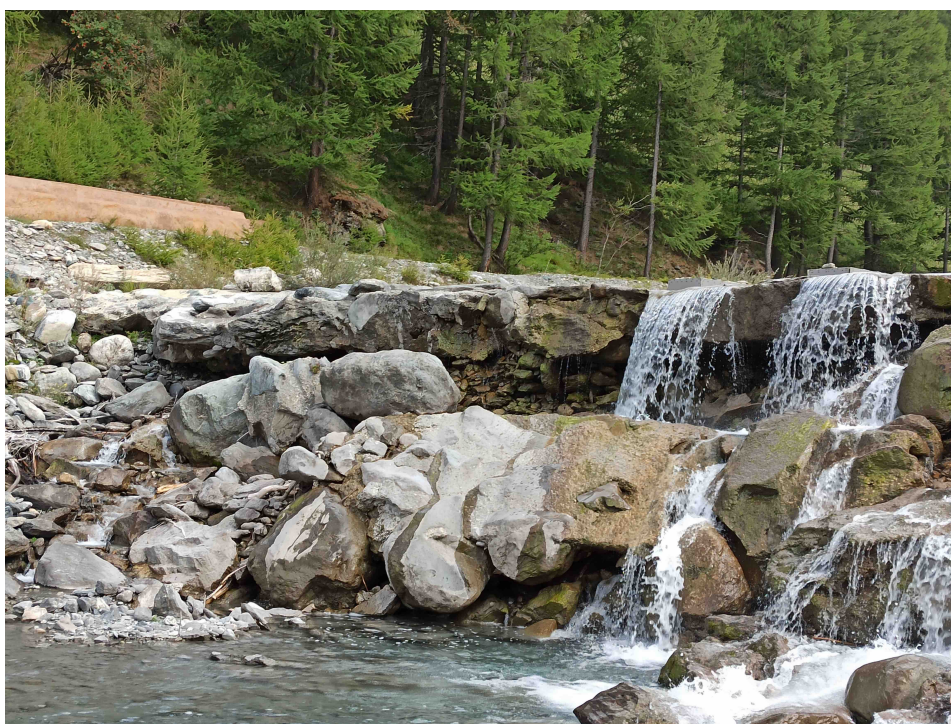
Figura 1.14: Incisione a valle della briglia B0

Come visibile dalle foto di dettaglio (Figura 1.14), la stabilità dell'opera è particolarmente compromessa a causa dell'avanzato processo di sottoescavazione e conseguente cedimento dei massi alla base, con presenza di estesi vuoti al di sotto delle lastre formanti il coronamento. Tale processo di incisione è probabilmente dovuto in gran parte al frequente rimaneggiamento del tratto compreso tra la soglia B0 e la confluenza con il torrente Chisonetto (Figura 1.15). La movimentazione dei sedimenti in questo tratto è principalmente associata alla realizzazione di attraversamenti temporanei (condotte metalliche multiple per il passaggio delle portate di magra ricoperte da un terrapieno realizzato reperendo sedimenti in alveo) a servizio della pista per lo sci di fondo nel periodo invernale (Figura 1.16)

(a) Salto di circa 4 m

A valle della soglia in massi presso l'invaso per l'innervamento artificiale in località Pattemouche è in atto un progressivo processo di incisione, che sta causando la sottoescavazione della soglia stessa. Tale processo, se protratto nel tempo, causerà con buona probabilità l'instabilità della soglia in massi e di conseguenza del bacino per l'innervamento artificiale presente a monte.

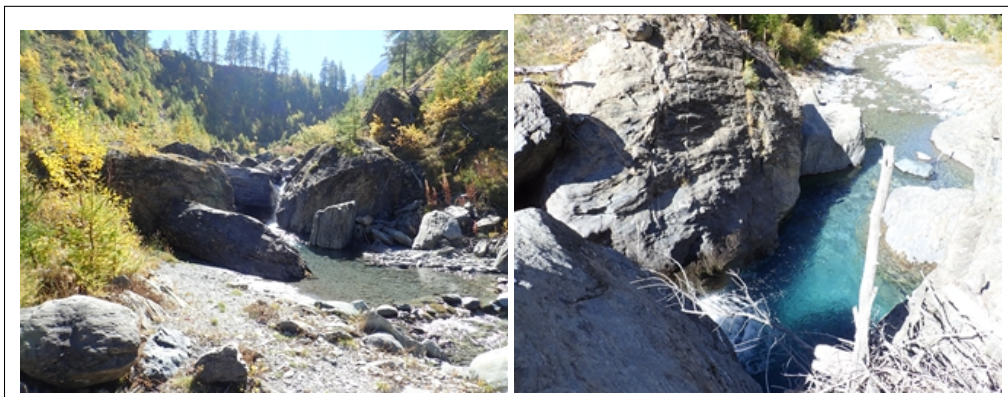
un salto attualmente di circa 3 m, è presente a monte della briglia B05 (Figura 1.17).

Figura 1.17: Salto invalicabile di circa 3 m (a destra la corrispondente pool vista da monte) tra le briglie B06 e B05
