**CONCESSIONE MINERARIA "FINERO"**  
**Comune di Malesco (VB)**Richiesta di rinnovo della C.M. "Finero" con  
procedimento unico (R.D.1443/27 - L.R. 45/89)Istanza di proroga del provvedimento di VIA  
(D.Lgs.152/2006, art.25, c.5 e D.G.R. n. 55-2851 del 7.11.2011)**RELAZIONE DI PROROGA DELL'EFFICACIA  
DELLA COMPATIBILITÀ' AMBIENTALE****INTEGRAZIONI SPONTANEE INERENTI LA  
PROBABILITÀ DI OCCORRENZA DI MINERALI DI AMIANTO**

**PV\_INT**

**Settembre 2023**

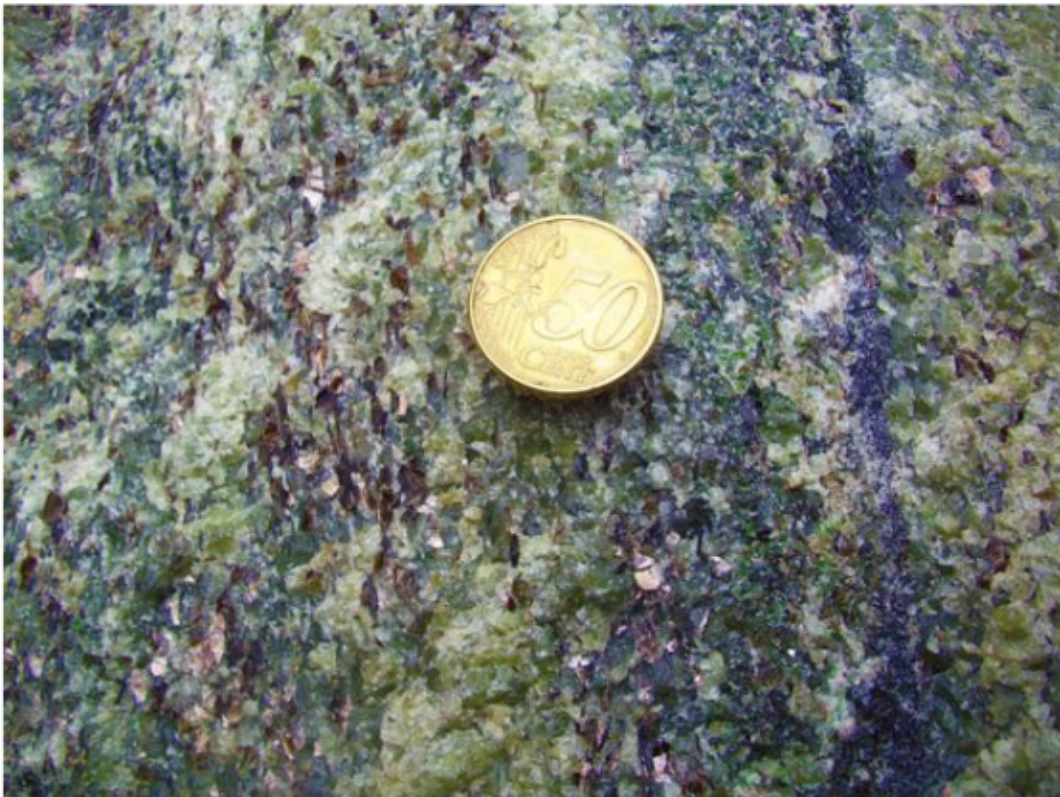
*Figura 1 - Harzburgite di Finero: Olivina (verde chiaro), Cr-diopside (verde smeraldo), flogopite.*

Nell'area di lavoro autorizzata, affiora, infatti, una peridotite a flogopite con composizione prevalente harzburgitica e dunitica che mostra una tessitura granoblastica a grana vistosa (cristalli di olivina sino a 1 cm) o localmente milonitica, con netta scistosità sottolineata dalla flogopite. Tessituralmente le harzburgiti di Finero mostrano evidenti segni di ricristallizzazione, ciò si riscontra nella grana molto grossa e da tessiture porfiroclastiche molto comuni; la tessitura prevalente è granoblastica foliata con foliazione data dall'allungamento dei cristalli di olivina (con dimensioni fino a 1 cm) e dalla disposizione planare di Flogopite e Pirosseno (Figura 1).

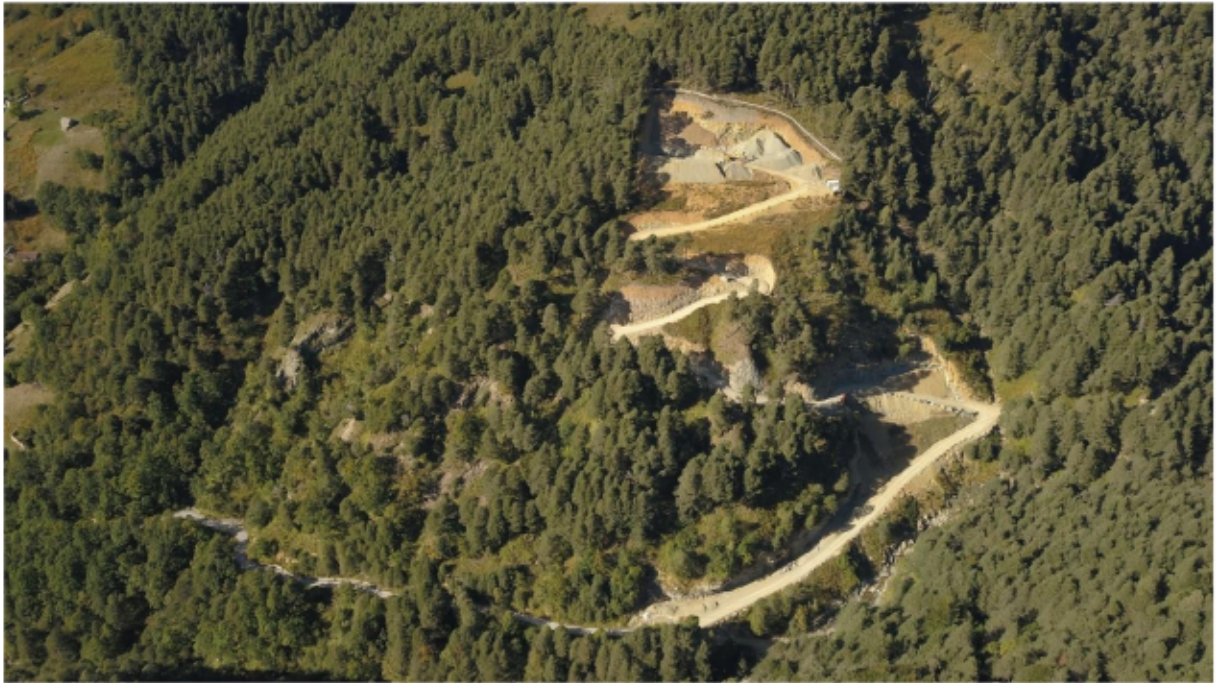
*Figura 2 – Vista aerea dell'area di lavoro autorizzata di Finero (2022).*

L'area autorizzata presenta ad oggi una pista di arroccamento che conduce ai piazzali alti di carico a quota 1040 – 1030 m s.l.m., che ha permesso di "mettere in luce" una buona parte del giacimento oggetto di coltivazione dalle porzioni inferiori sino alle quote superiori (Figura 2).

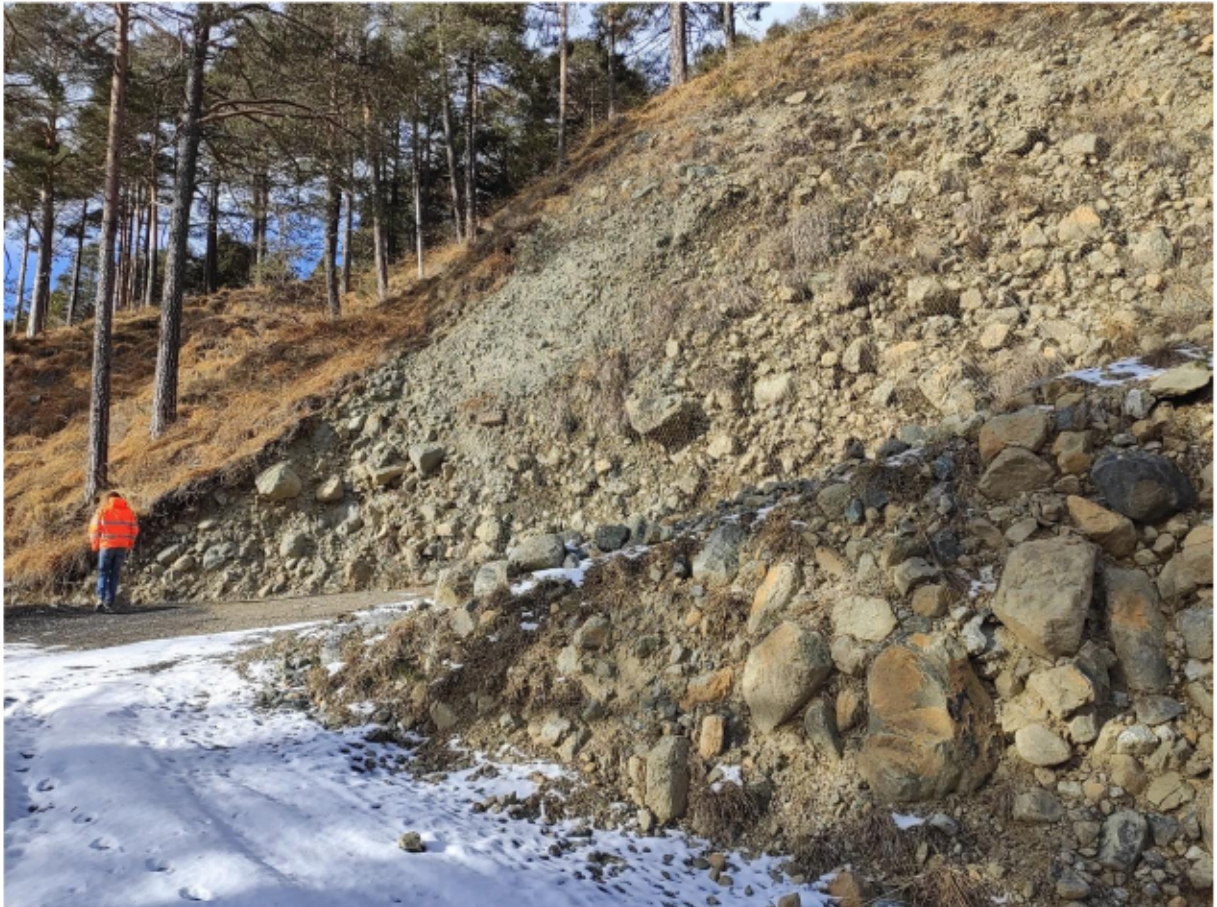
*Figura 4 - Panoramica del fronte provvisorio impostato nei depositi glaciali e "impacchettato" da reti metalliche (2022).*

(non oggetto di commercializzazione). Presentano struttura da massiva a molto massiva (Figura 4) priva di stratificazioni e con composizione litologica decisamente variabile ma costituita da prevalenti gneiss e micascisti e subordinati ciottoli di peridotiti. I ciottoli si presentano da spigolosi a debolmente arrotondati. La matrice decisamente secondaria < 30% del deposito è costituita da limo argilloso di composizione calcarea sovente cementato (Figura 5).

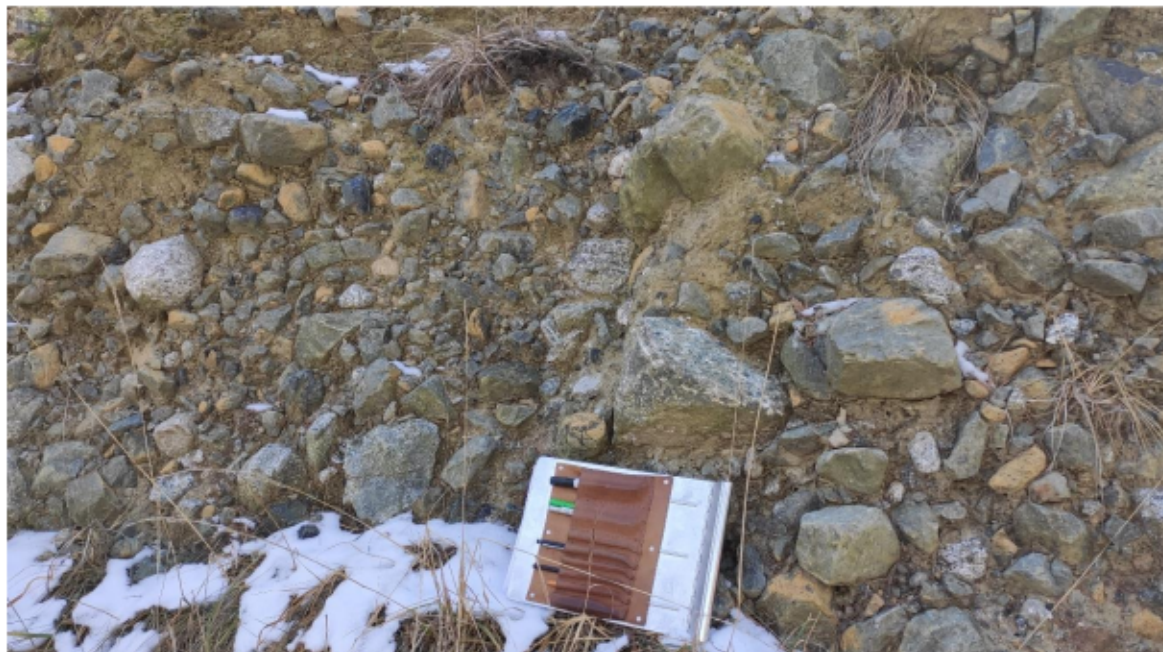
*Figura 5 - Dettaglio della matrice decisamente secondaria < 30% del deposito, costituita da limo argilloso di composizione calcarea sovente cementato (reagisce all'HCl titolato all' 8%).*

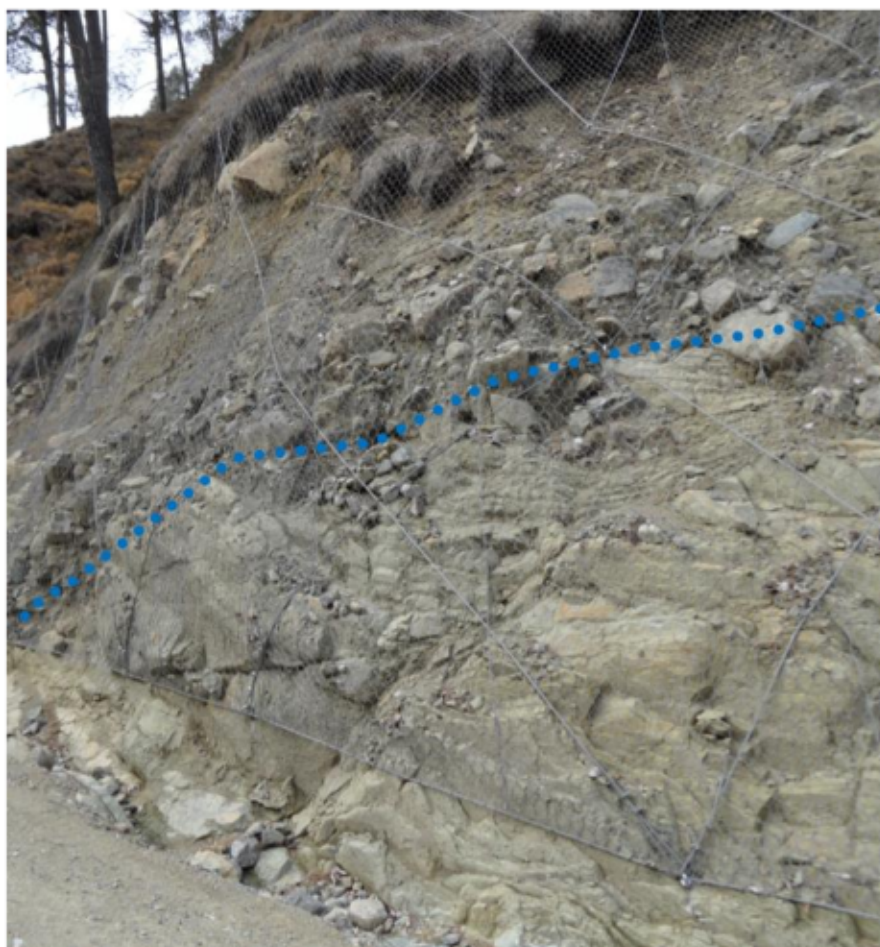
*Figura 6 - Panoramica del fronte provvisorio impostato nei depositi glaciali a contatto (tratteggio blu) direttamente sul substrato compatto (2022).*

La presenza di tali depositi, non affioranti in quest'area prima del tracciamento della pista di arroccamento, era stata ipotizzata in tasche di piccole dimensioni. Al contrario, affiorano lungo la pista di arroccamento da una quota di 985 m s.l.m. sino ad una quota di 1018 m s.l.m. per una superficie complessiva di circa 3.500 m<sup>2</sup>. Sono a contatto direttamente sul substrato compatto (Figura 6) e passano verso l'alto alla coltre detritico colluviale (Figura 7).

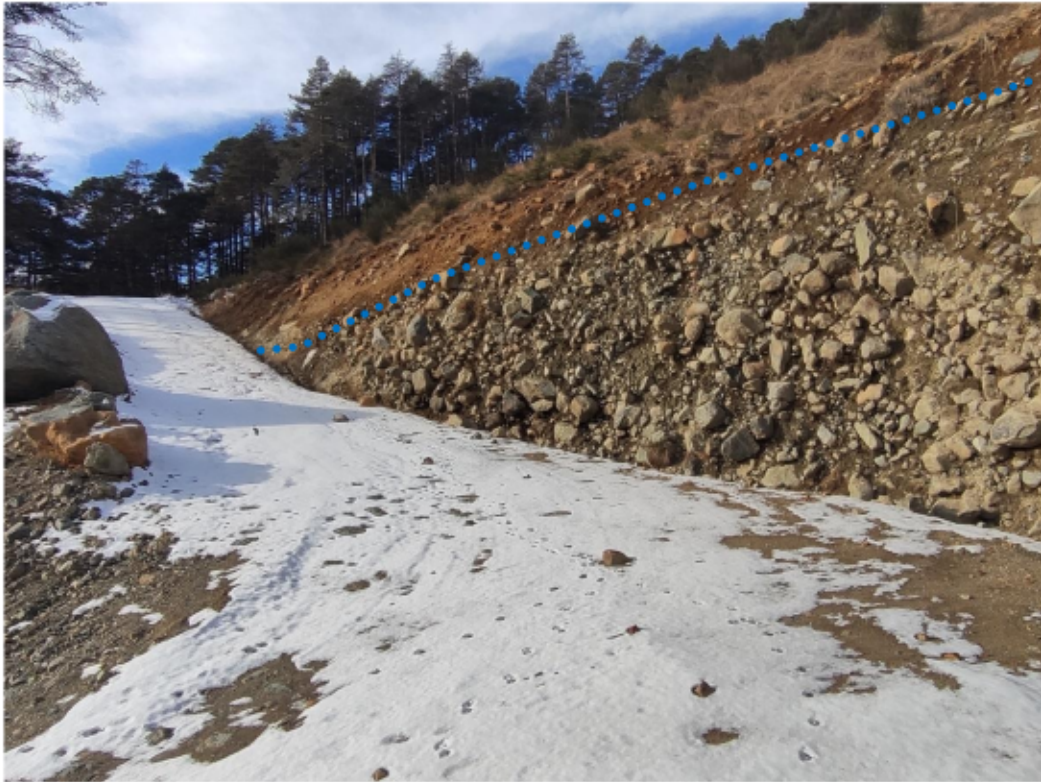
Figura 7 - Panoramica del fronte provvisorio impostato nei depositi glaciali passanti (tratteggio blu) verso l'alto alla coltre detritico colluviale (2022).
