**Minerali Industriali S.r.l.**

Concessione Mineraria "S.Grato"
Comuni di Boca e Cavallirio (NO)

Istanza di proroga del Provvedimento di VIA

**Relazione di proroga dell'efficacia
della compatibilità ambientale**

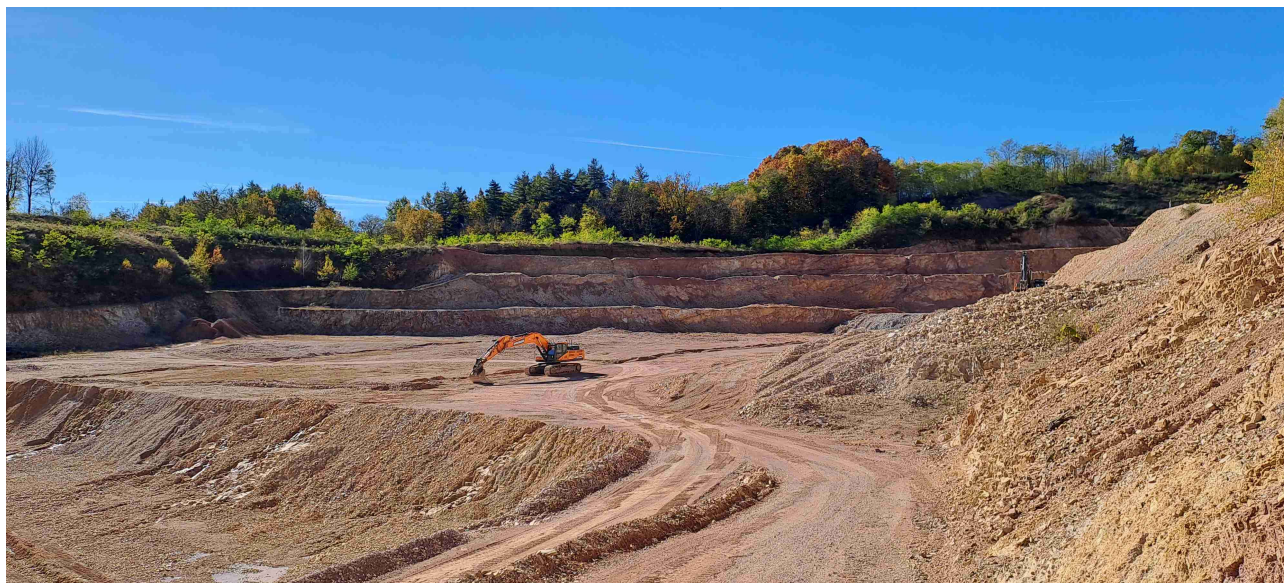
Figura 1: Vista complessiva del cantiere di coltivazione

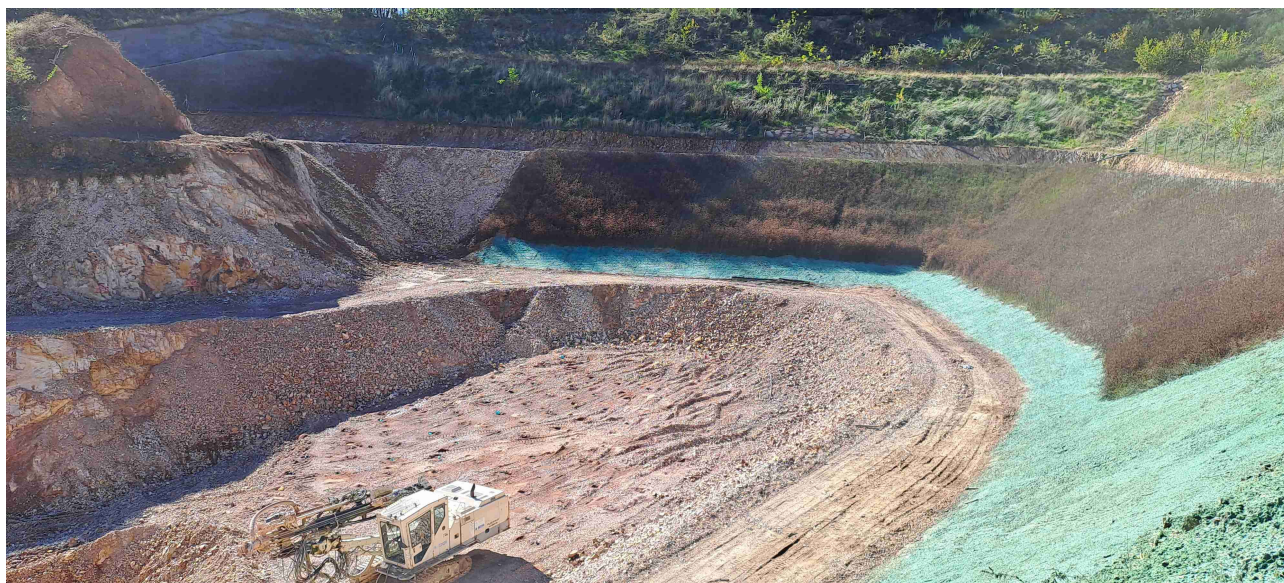
Figura 2: In primo piano, il cantiere con fori preparati per la volata, alle spalle i gradoni in recupero con idrosemina e quelli già recuperati

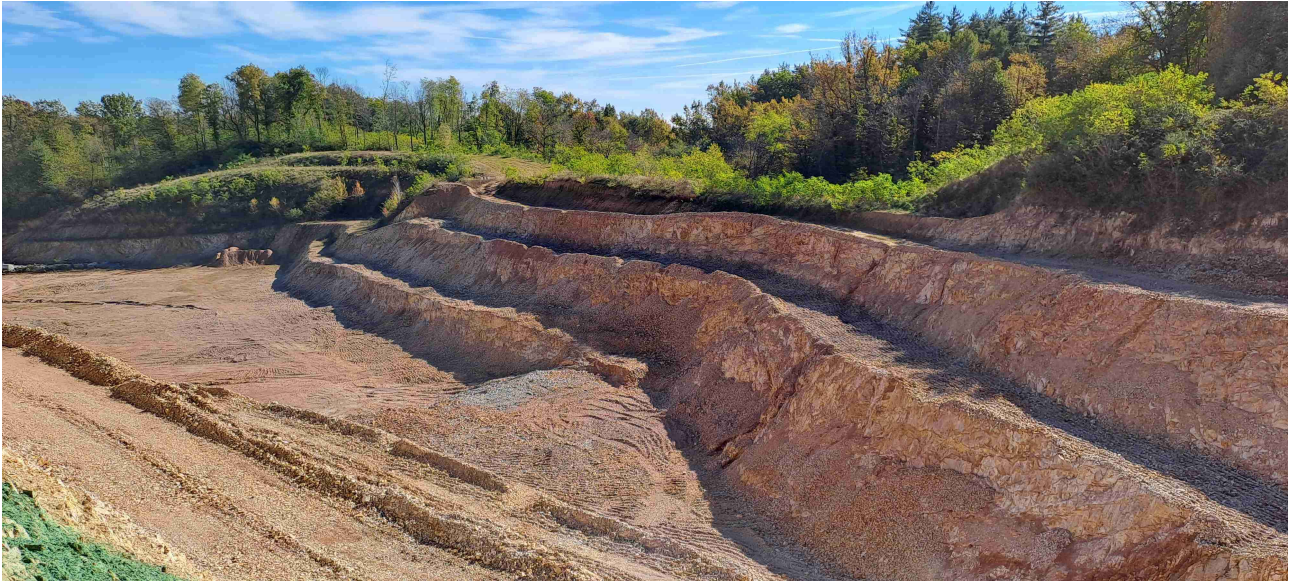
Figura 3: Porzione sud del cantiere con i cumuli (inerbiti) di terreno vegetale di scotico e sterile

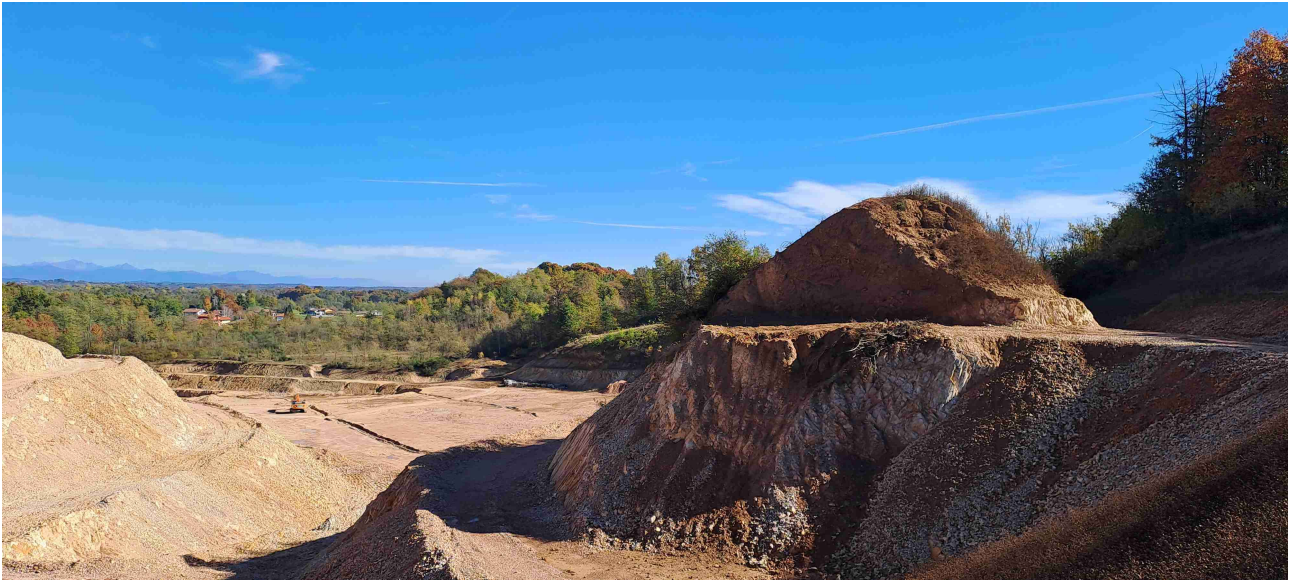
Figura 4: In primo piano, sulla destra, vista del cumulo di terreno vegetale da ribassare

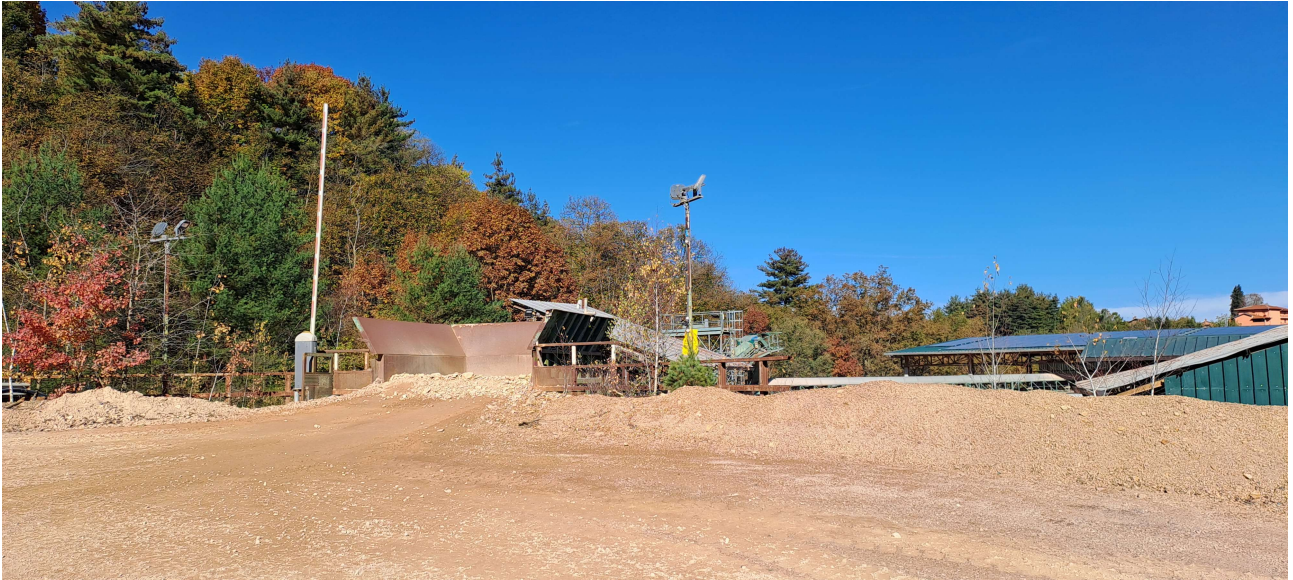
Figura 5: Vista dell'area di accesso davanti alla tramoggia di scarico del materiale

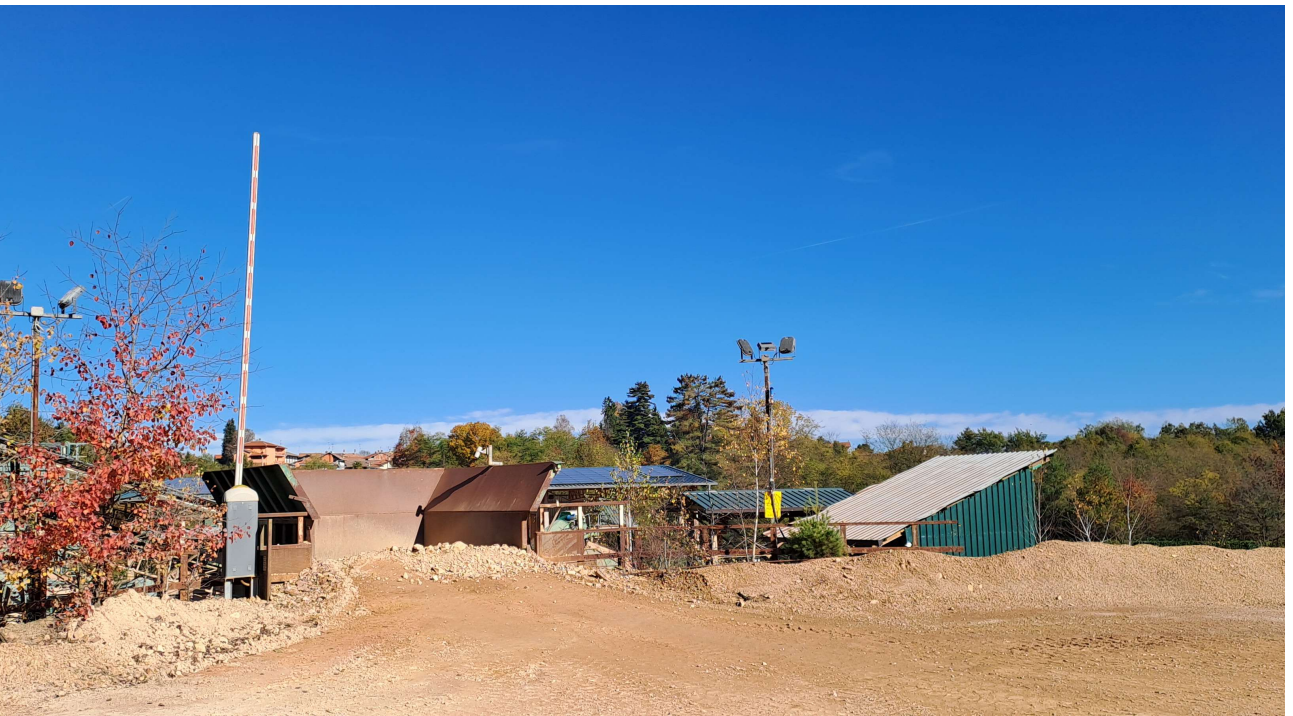
Figura 6: Dosso per l'attestamento dei mezzi in retromarcia davanti alla tramoggia di carico
