DIFESA SPONDALE DESTRA T. MONGIA IN PROSSIMITA' CONFLUENZA
RIO UVI E RIPRISTINO SCOGLIERA SINISTRA RIO UVI

PROGETTO ESECUTIVO

RELAZIONE GENERALE
(in recepimento condizioni ambientali conseguenti alla
DD 1248/A1816B/2025)

***Difesa spondale destra T. Mongia in prossimità confluenza Rio Uvi e ripristino scogliera sinistra Rio Uvi
RELAZIONE GENERALE E DOCUMENTAZIONE FOTOGRAFICA***

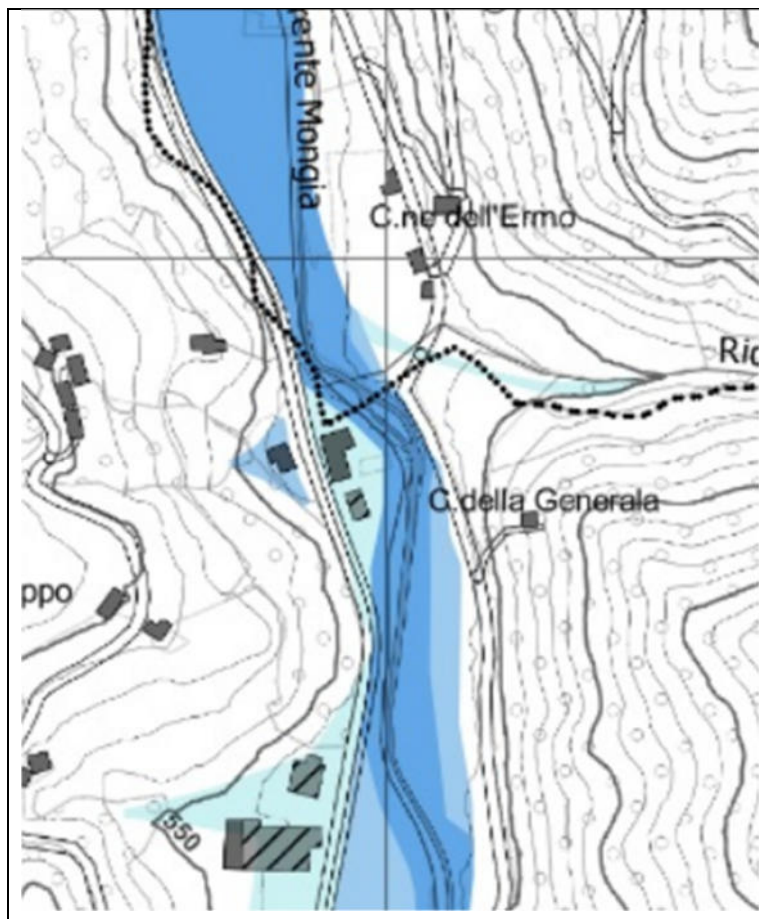
Figura 2-1 – Cartografia del PGRA

- Probabilità di alluvioni elevata (tr. 10/20)
- Probabilità di alluvioni media (tr. 100/200)
- Probabilità di alluvioni scarsa (tr. 500)

La pericolosità dell'area è desumibile dalla cartografia del PGRA, che mostra l'area edificata esposta alla piena cinquecentennale, mentre, al momento, la stessa risulta inondabile dall'evento duecentennale. L'analisi idrologica oggetto dell'Elaborato 2 mostra che l'evento dell'ottobre 2020 può essere assimilato ad un evento con tempo medio di ritorno 200 anni.

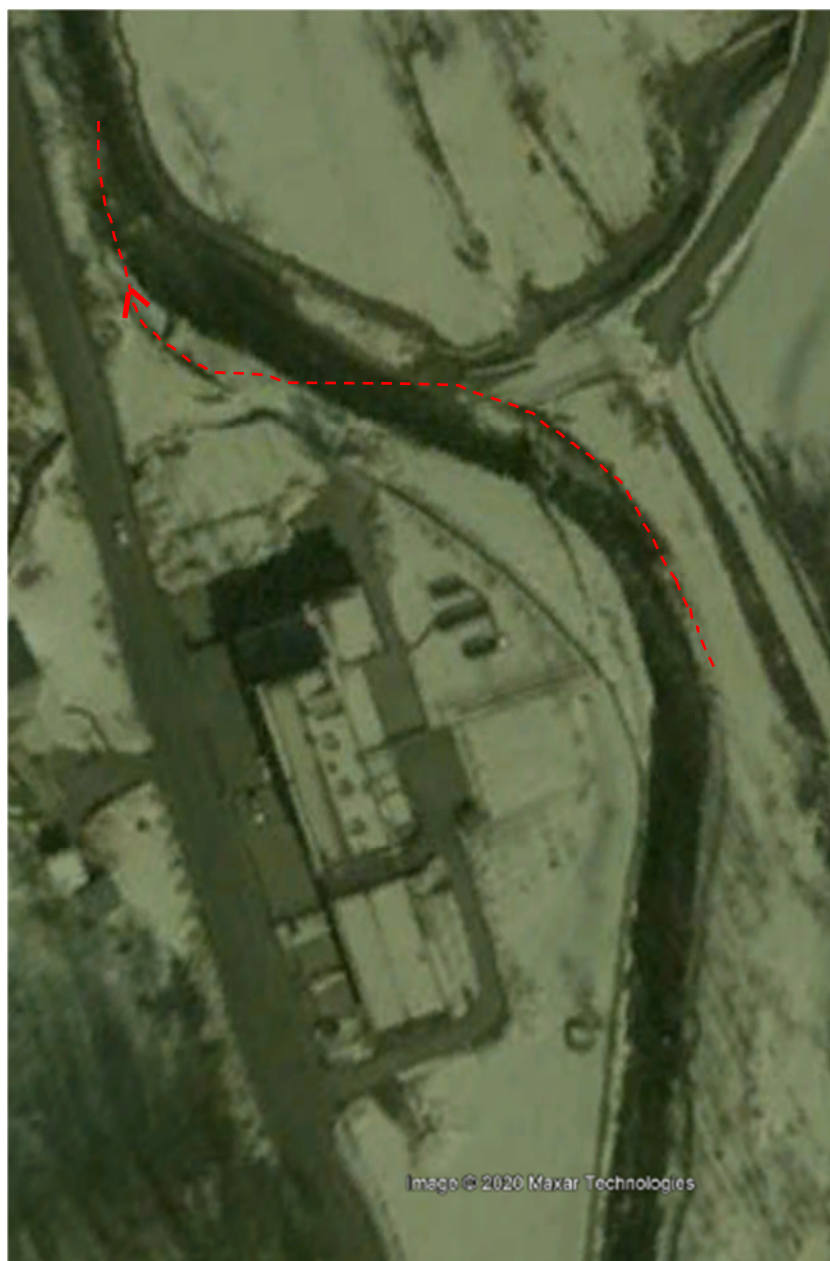
Figura 2-2– Torrente Mongia in territorio di Lisio – La corrente sale dal basso verso l’alto della foto. Visione invernale (marzo 2003) dell’ansa che può spiegare la pressione contro la sponda destra e, in uscita, l’erosione attualmente riscontrabile nella sponda sinistra.

L'erosione delle sponde risulta essere il vero pericolo, come appare facilmente desumibile dal percorso ipotizzabile per il filone della corrente su una ripresa aerea priva di vegetazione (Figura 2-2). Nel corso dell'evento sopra citato, due tratti di sponda sono stati asportati con conseguente

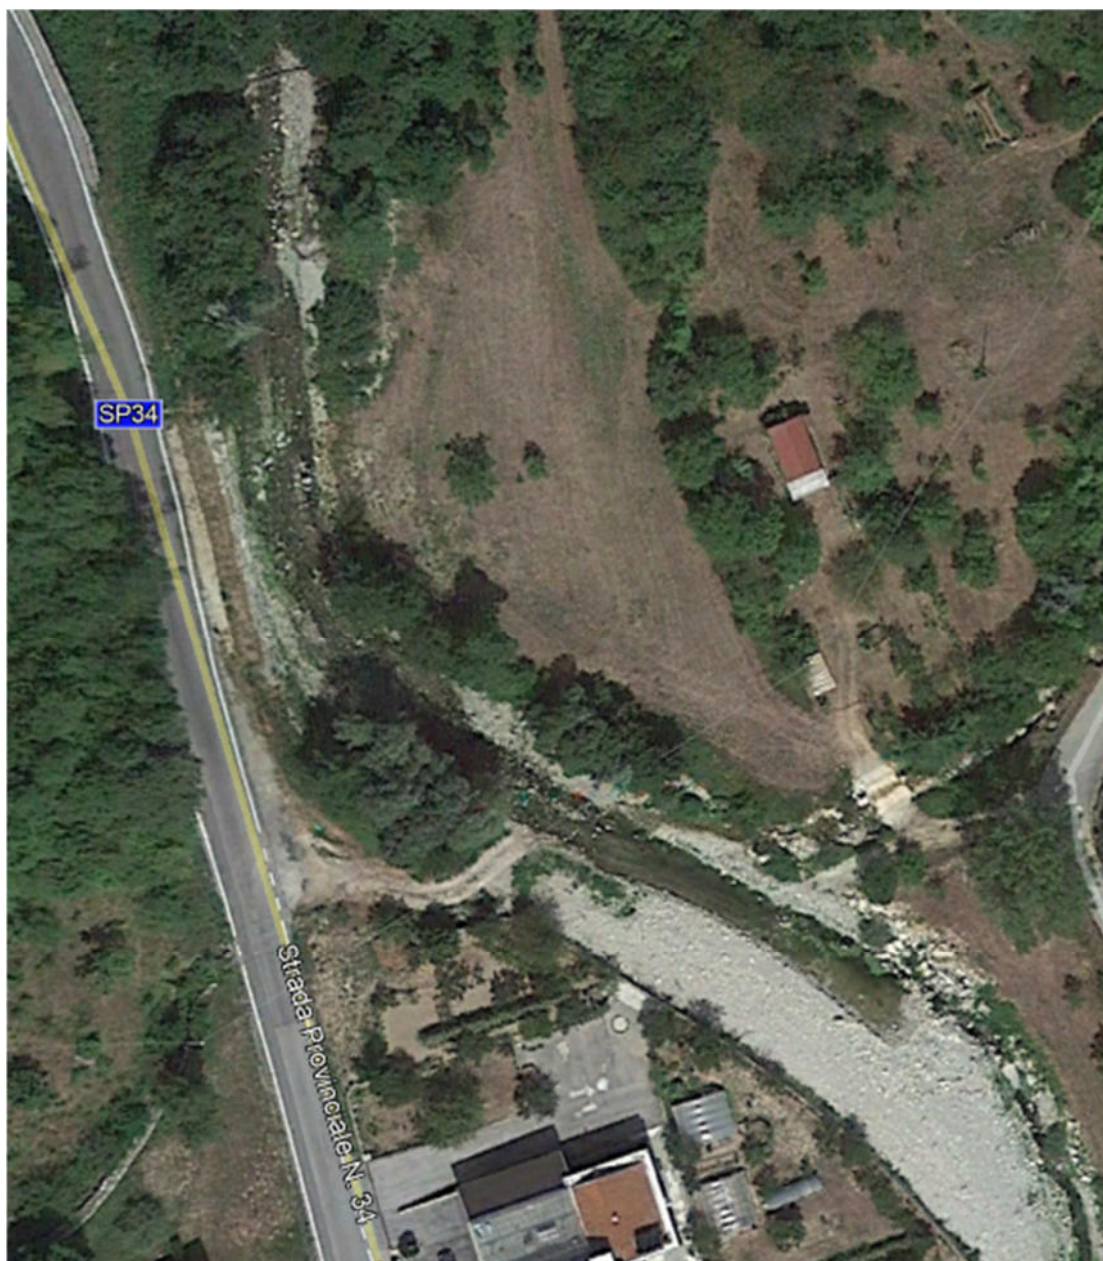
Figura 2-3 – Confluenza del Rio Uvi nel Mongia nella situazione successiva all’evento del novembre 2016 con erosione ed asportazione della vegetazione in sponda destra ed erosione in sponda sinistra obbligando alla difesa del piede della S.P. 34

Per quanto riguarda il tratto a valle della confluenza con il Rio degli Uvi, si osserva che il corso d’acqua ha eroso la sponda destra con arretramento dell’attuale linea di sponda fino ad una distanza massima di 15 m.

- a. Realizzazione di un tratto di scogliera in sponda destra a monte della confluenza del Rio Uvi per un tratto di circa 22 m, ossia nel tratto più esposto all'erosione ovvero dove, prima dell'evento del 2020, già si trovavano tracce di massi posati alla rinfusa a protezione del piede della scarpata (si veda, in tal senso, la Figura 2-3);

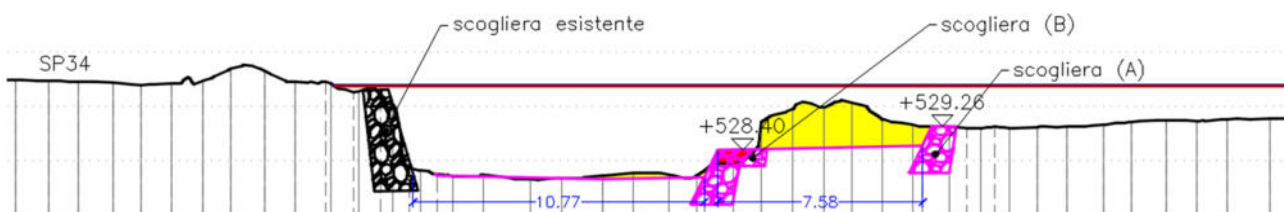
Figura 4-1 – Estratto di una sezione (tratto dalla sezione 10 alla 16) in cui si opera con la realizzazione della berma in sponda destra (in giallo si indicano gli scavi, in nero la scogliera esistente, in viola le scogliere in progetto). (rappresentazione non in scala)

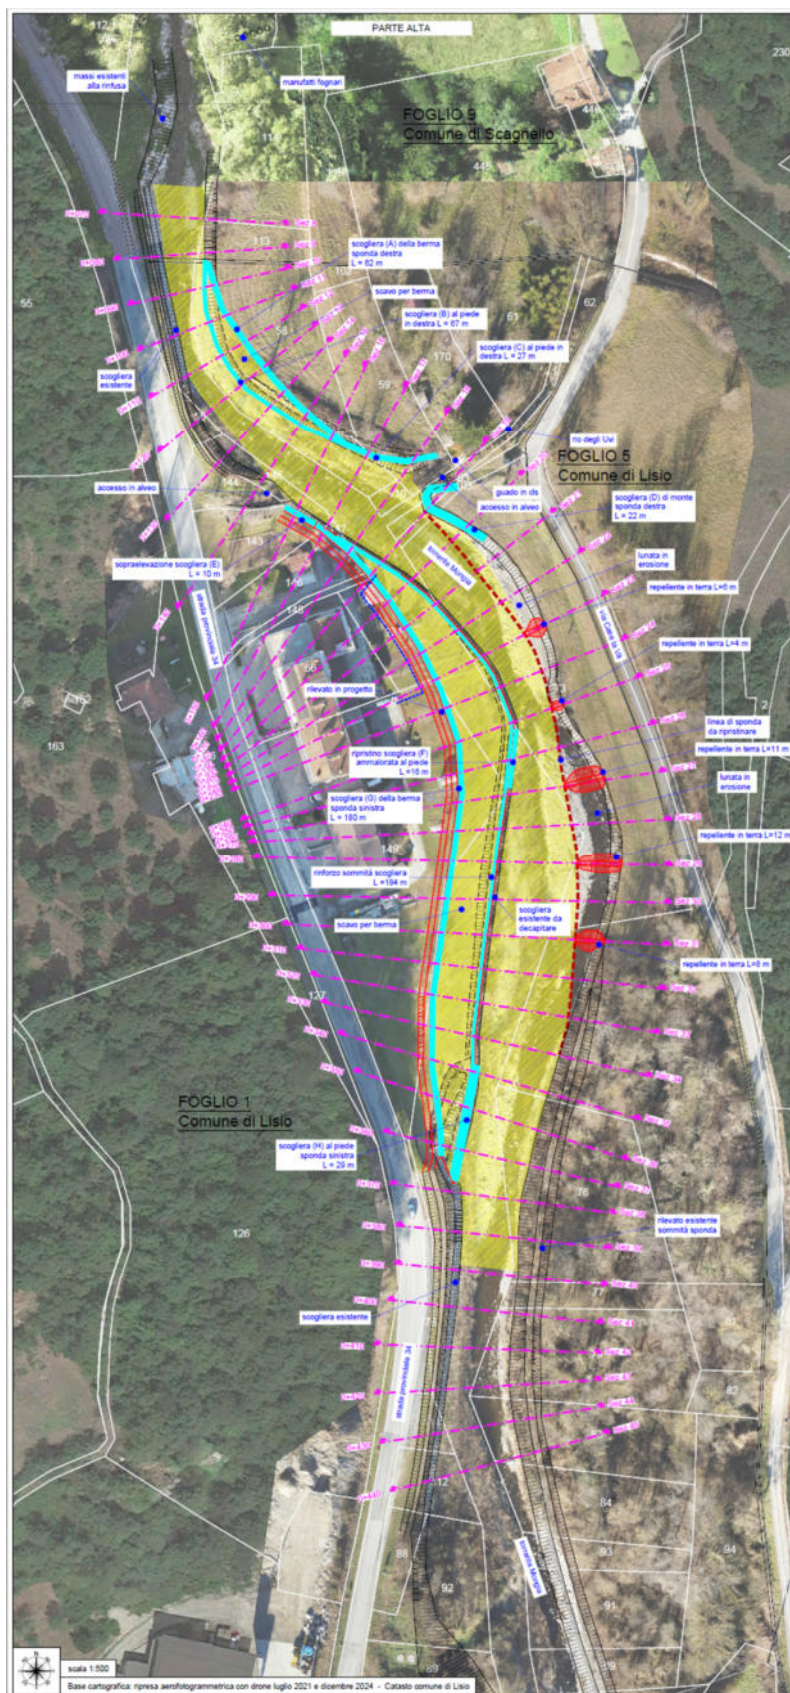
Figura 4-3 – Estratto planimetrico della parte di monte dell'intervento. In rosso la ricalibratura dell'alveo, in giallo le berme sub-orizzontali, in azzurro le scogliere in progetto. (rappresentazione non in scala)

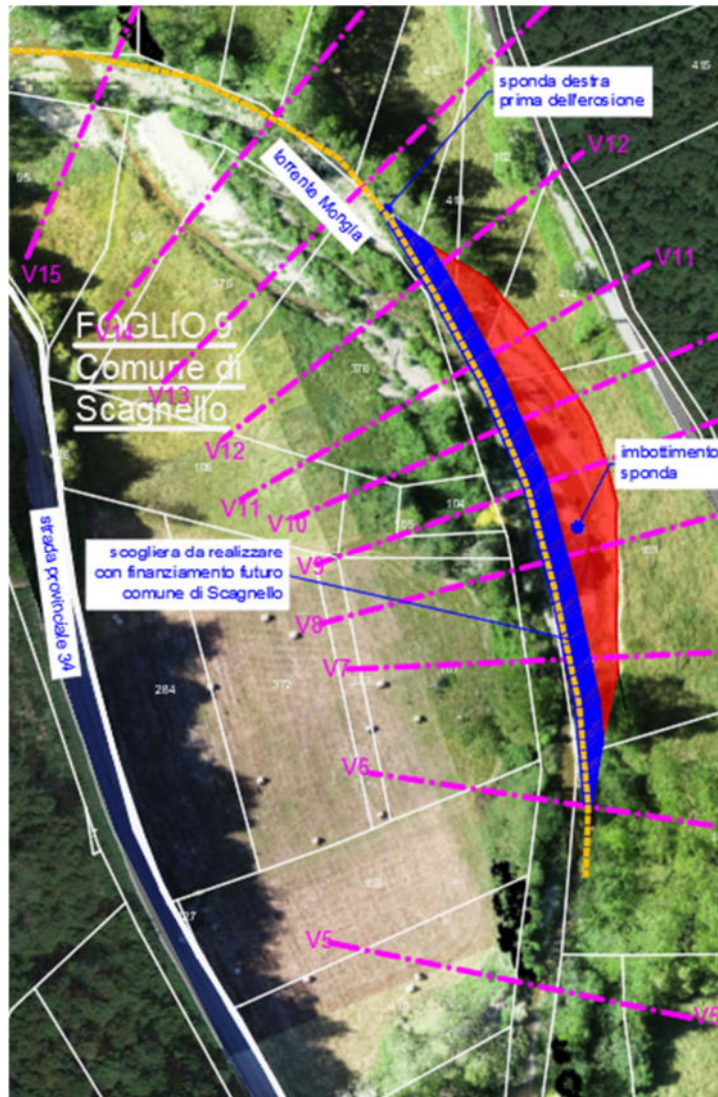
Figura 4-4 – Estratto planimetrico della parte di valle dell'intervento. In rosso l'abbancamento in sponda destra a colmare l'erosione in atto da parte del corso d'acqua, in blu la scogliera da realizzarsi con finanziamento futuro da parte del comune di Scagnello. (rappresentazione non in scala)

Il materiale in esubero viene trasportato a realizzare una banca al piede della scarpata sede di una forte erosione che, in caso di ulteriore arretramento, potrebbe minacciare la strada comunale da Lisio a Scagnello. L'operazione si rende necessaria al fine di ristabilire l'originaria linea di sponda destra (linea arancione tratteggiata di Figura 4-5). A detta banca, il comune di Scagnello, intende realizzare una scogliera con finanziamenti futuri per consolidare la nuova scarpata spondale dall'erosione. La posizione è individuata nella Figura 4-4 con il graficismo blu.

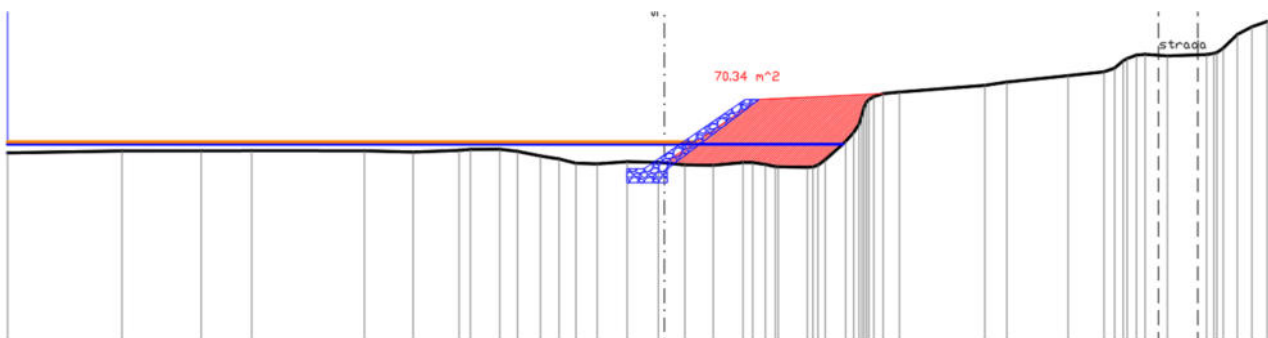
Figura 4-5 – Estratto di una sezione (tratto dalla sezione V6 alla V14) in cui si opera con il ritombamento della sponda destra in erosione in comune di Scagnello (in rosso si indicano i riporti, in blu la scogliera da realizzarsi con finanziamento futuro da parte del comune di Scagnello). (rappresentazione non in scala)

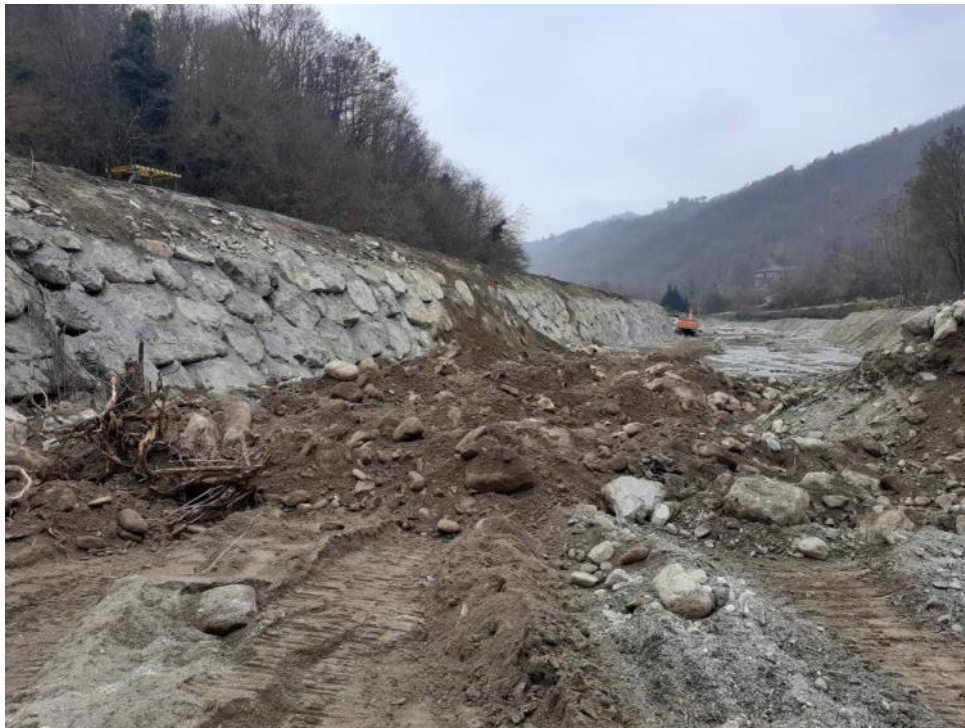
Figura 13-1 – Tratto di monte della scogliera lungo la strada provinciale in corso di costruzione dopo l'asportazione della sede stradale (foto 2964- 20201112_154900)

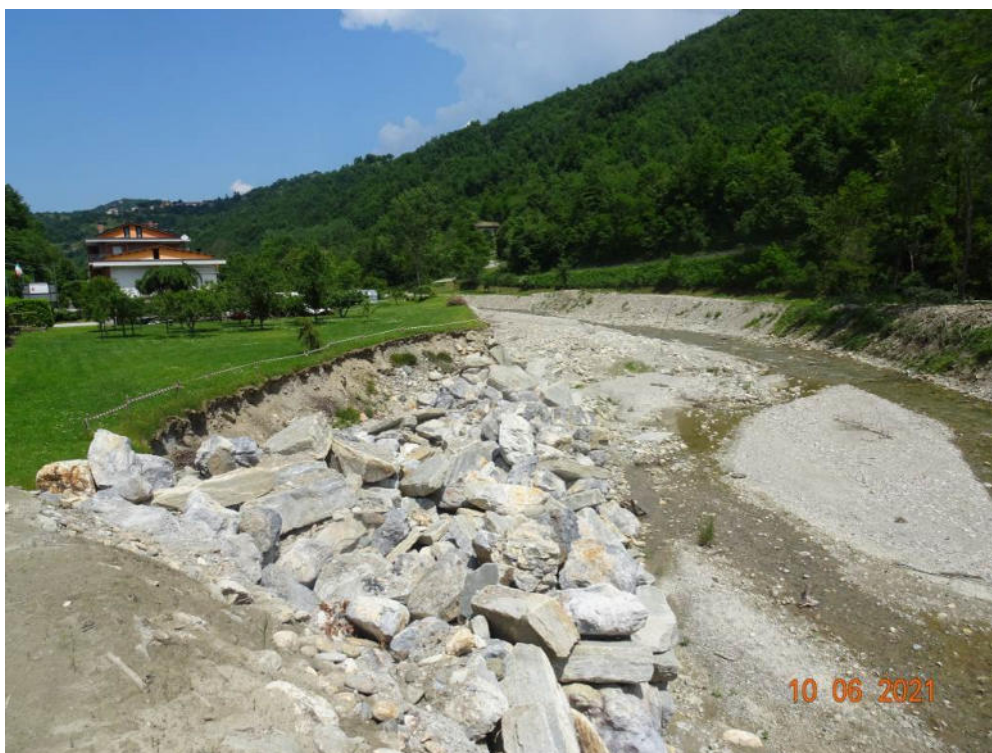
Figura 13-2 – Porzione di sponda sinistra a monte dell'area edificata asportata dall'evento del 2020 e, in primo piano, i blocchi accumulati in emergenza a protezione del tratto di sponda (foto 3113 - DSC04892)

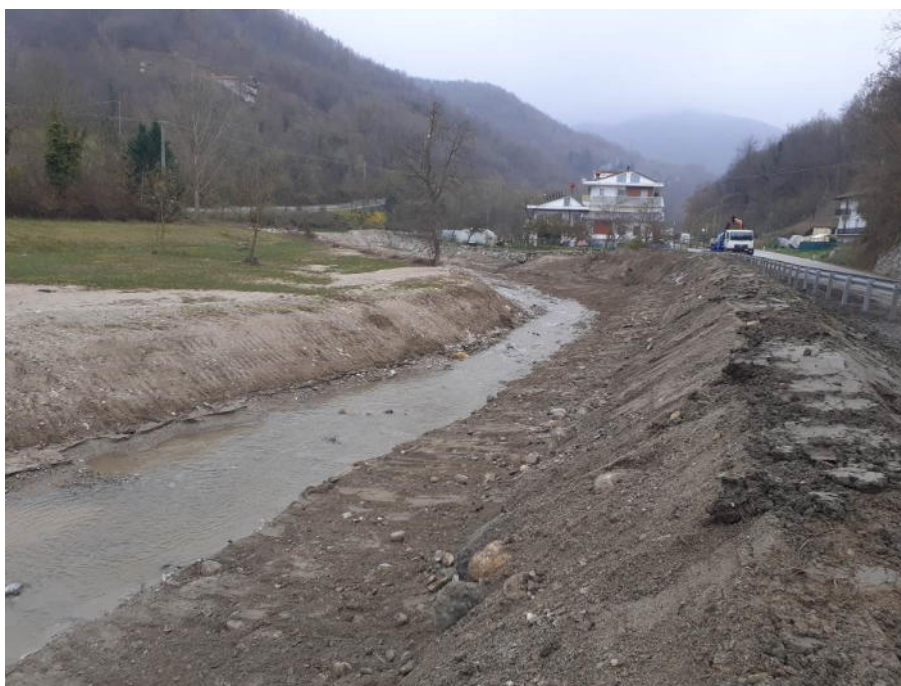
Figura 13-3 – Vista verso monte della sponda a valle dell'area edificata con la scogliera ricostruita. Si osservino, sulla sponda opposta, i depositi di sabbia a indicare l'estensione della sommersione (foto 2964- 20201112_155922)

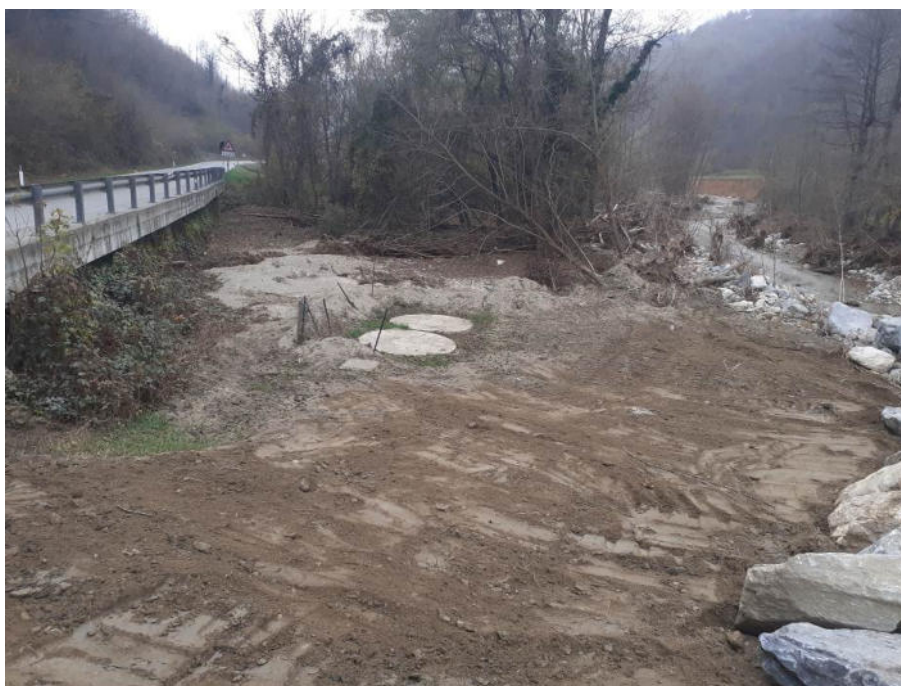
Figura 13-4 – Impianto di depurazione delle acque di Lisio immediatamente a valle del punto di ripresa della foto precedente (foto 2964- 20201112_155954)

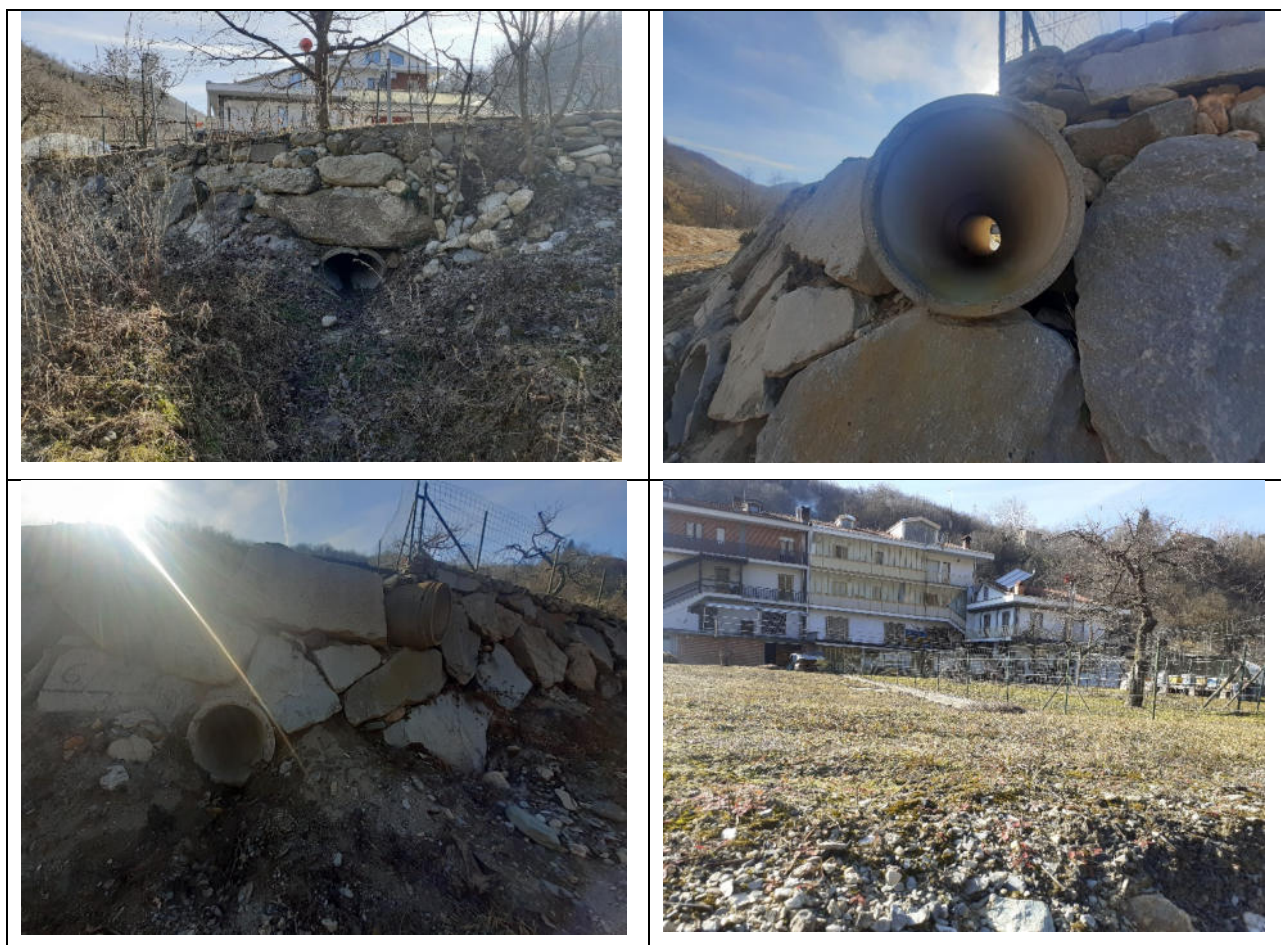
Figura 13-5 – Mantellata a protezione della sponda sinistra e condotti di scarico delle acque meteoriche delle due distinte aree edificate (foto 3284-20220205_141900, 142302, 142315, 142359)

Demolizione della porzione superiore della mantellata esistente, in parte destabilizzata dall'azione della corrente, e suo trasferimento con arretramento lungo la nuova linea di sponda coincidente con il limite demaniale. La nuova linea di difesa trae origine dal risvolto della nuova scogliera della strada provinciale e prosegue fino a valle. Il coronamento della nuova scogliera viene portato alla quota che risulta in grado di contenere la piena di riferimento con un modesto franco localmente variabile come risulta dalle sezioni degli Elaborati 6. A tergo del coronamento della nuova scogliera viene realizzato un rilevato in terra rivestito con geotessuto in fibra naturale e adeguatamente inerbito con idrosemina, nonché l'inserimento di cespugli. Gli attuali scarichi raccolgono le acque del comparto edificato in diversi punti (

- a. Figura 13-5) che vengono modificati per assicurarne l'efficienza;
- b. Ricostruzione delle porzioni asportate della scogliera in modo da dare continuità alla doppia linea di difesa;

Le acque meteoriche che si raccolgono nei comparti edificati sono attualmente scaricate in Mongia per mezzo di distinti condotti (Figura 13-5) attraversanti la mantellata di sponda.

- a) Le acque del comparto di monte vengono conferite in un pozzetto predisposto in corrispondenza della esistente caditoia di valle e connesso allo scarico attraverso la base della scogliera superiore. Lo scarico è protetto da dispositivo di non-ritorno;
- b) Le acque del comparto inferiore restano conferite all'attuale pozzetto esistente nel vertice Nord-Ovest dell'area (ex fossa in disuso) che sarà dotato, da parte del privato proprietario, di pompa per l'evacuazione oltre il ciglio della sponda contestualmente a lavori di sistemazione dell'area verde adiacente

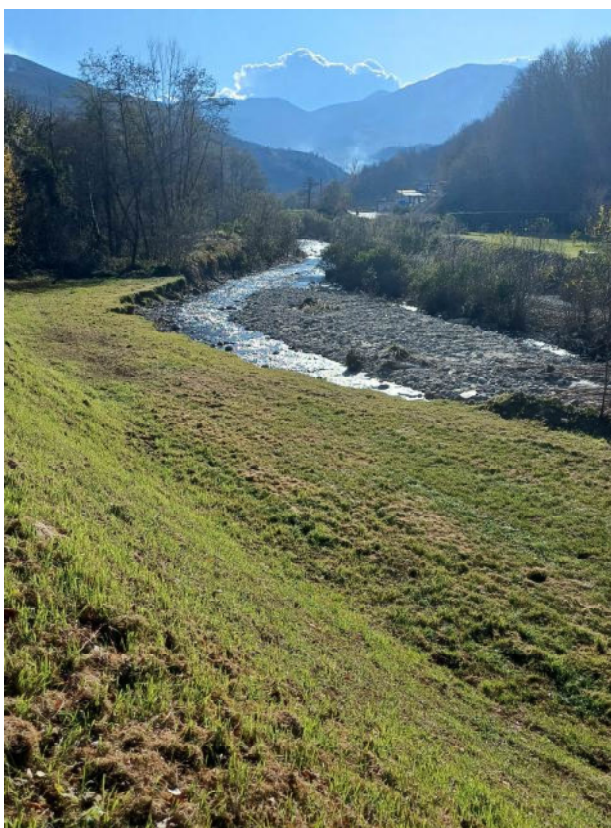
Figura 13-6 – Situazione dell'alveo di fronte all'area edificata. Si osservano gli abbancamenti di materiale sedimentario in centro alveo e la lunata in erosione che, se non controllata, andrebbe ad intaccare la stabilità della strada una volta asportato tutto il terreno in piano (foto 4232-20241122_133244)

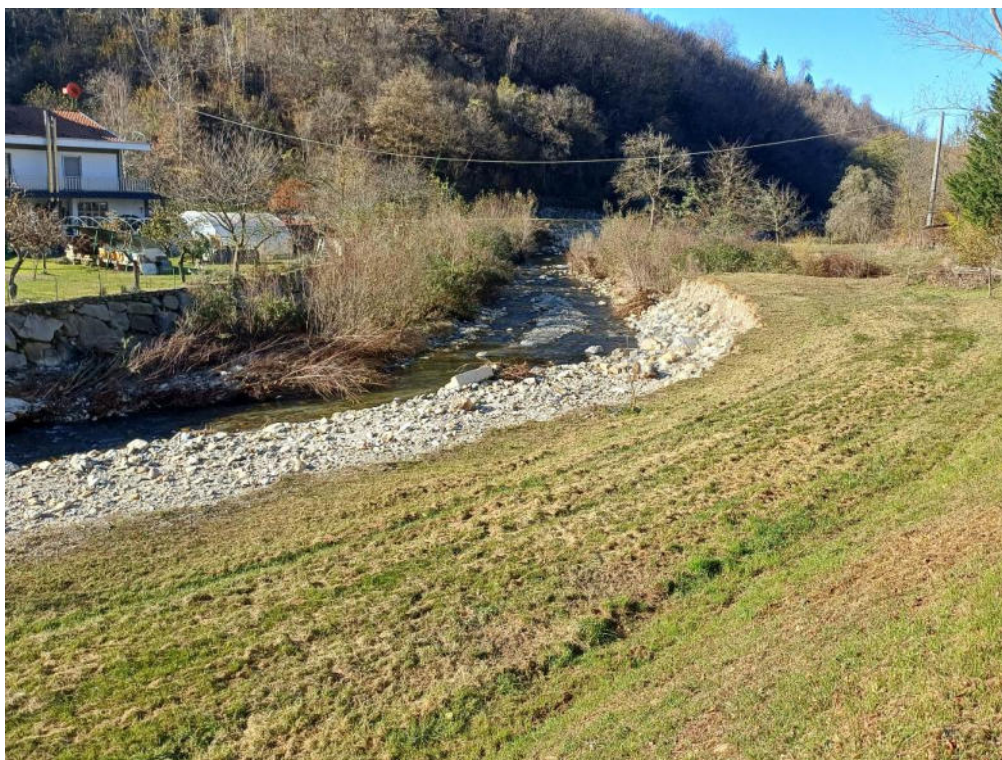
Figura 13-7 – Situazione dell'alveo di fronte all'area edificata. Si osserva la lunata in erosione che, se non controllata, andrebbe ad intaccare la stabilità della strada una volta asportato tutto il terreno in piano (foto 4232-20241122_133300)

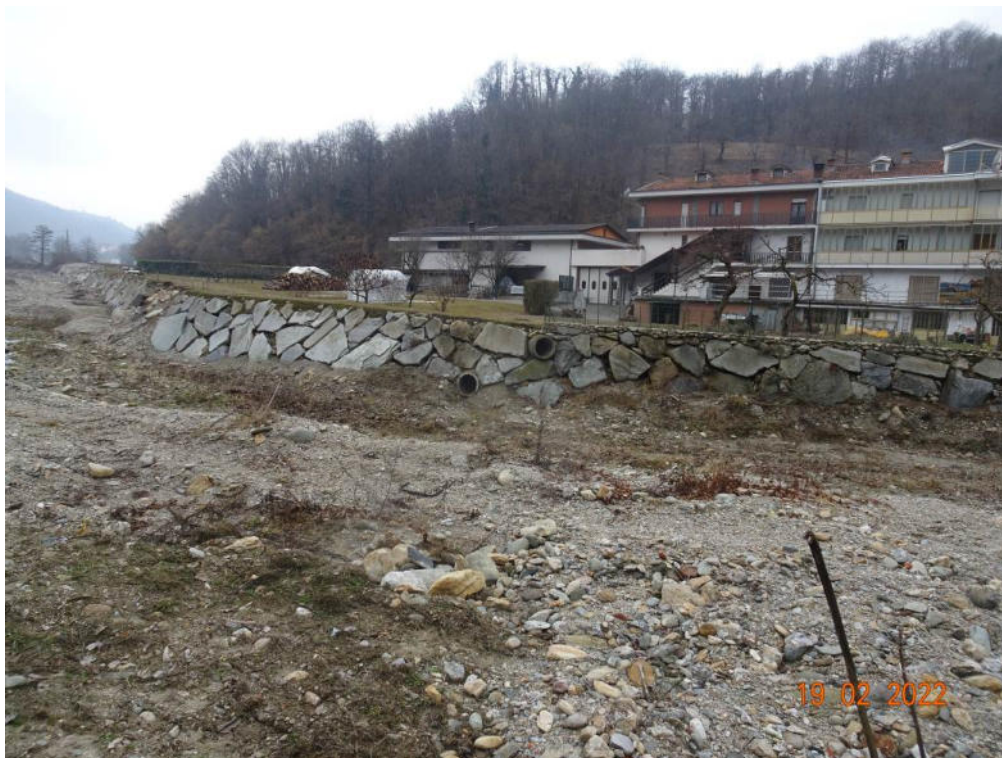
Figura 13-8 – Situazione dell'alveo di fronte all'area edificata. Si osserva la scogliera in sinistra da abbassare in sommità per la formazione della berma (foto 3297-DSC06413)

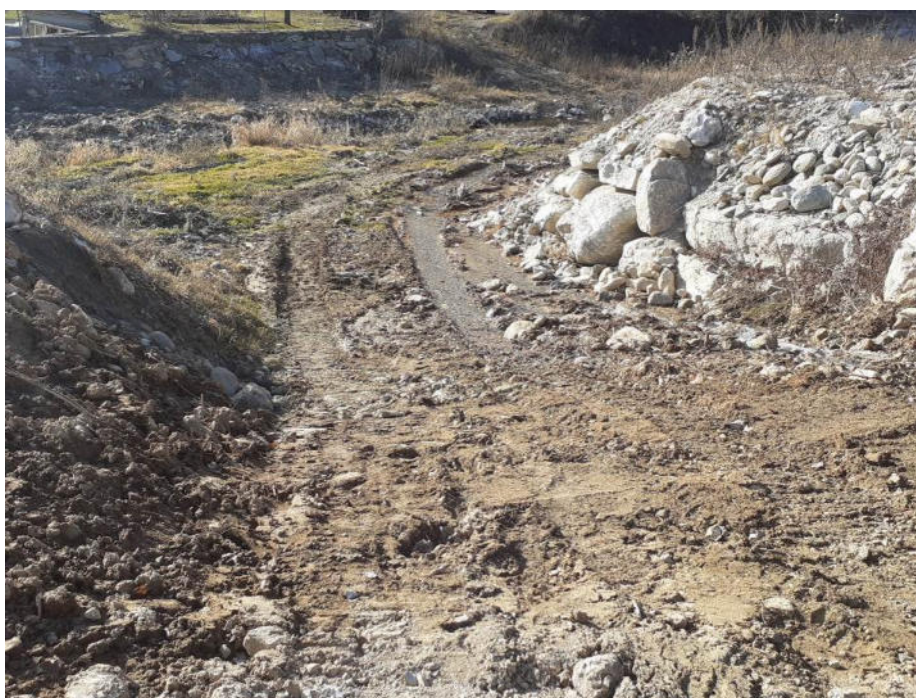
Figura 13-9 – Guado in corrispondenza dell'immissione del Rio Uvi visto dalla sponda destra (foto 3284-20220205_144414)

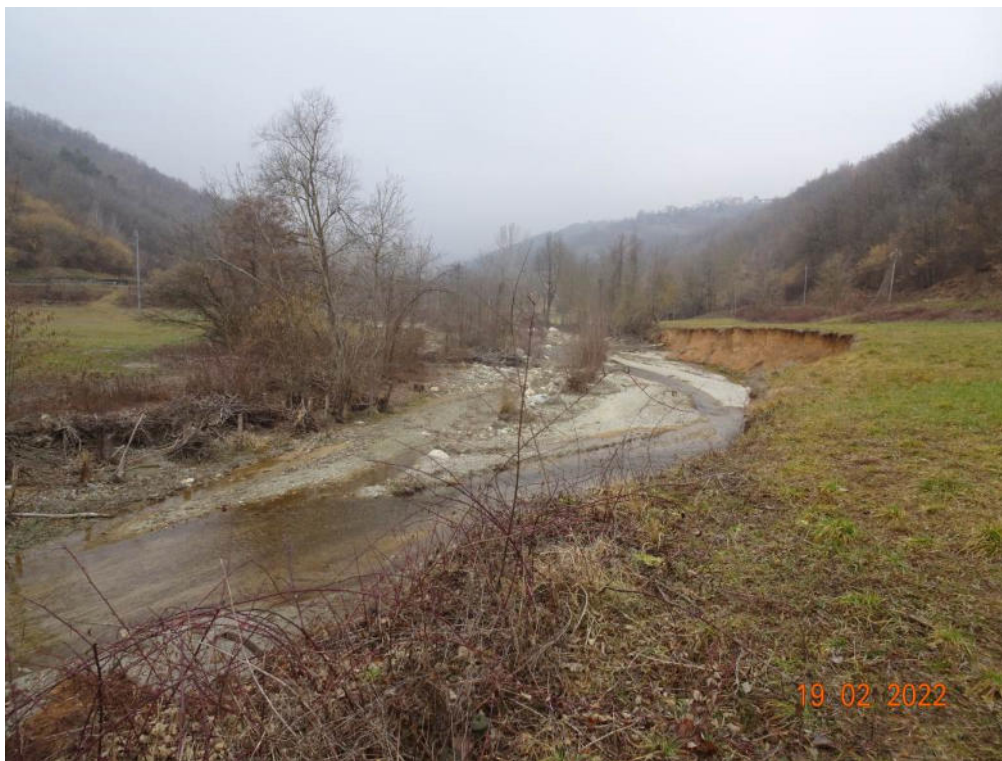
Figura 13-10 – Erosione della sponda destra in comune di Scagnello a valle dell'intervento di ricalibratura dell'alveo dove si opererà con il ritombamento del materiale in esubero dalle operazioni di movimento terra (foto 3297-DSC06439)
