**INTERVENTO DI RIQUALIFICAZIONE AMBIENTALE DEL TORRENTE
CHISONE NEI COMUNI DI USSEAUX E PRAGELATO**

LOTTO I COMUNE DI PRAGELATO

RELAZIONE GEOTECNICA

PE.R.110.15.0

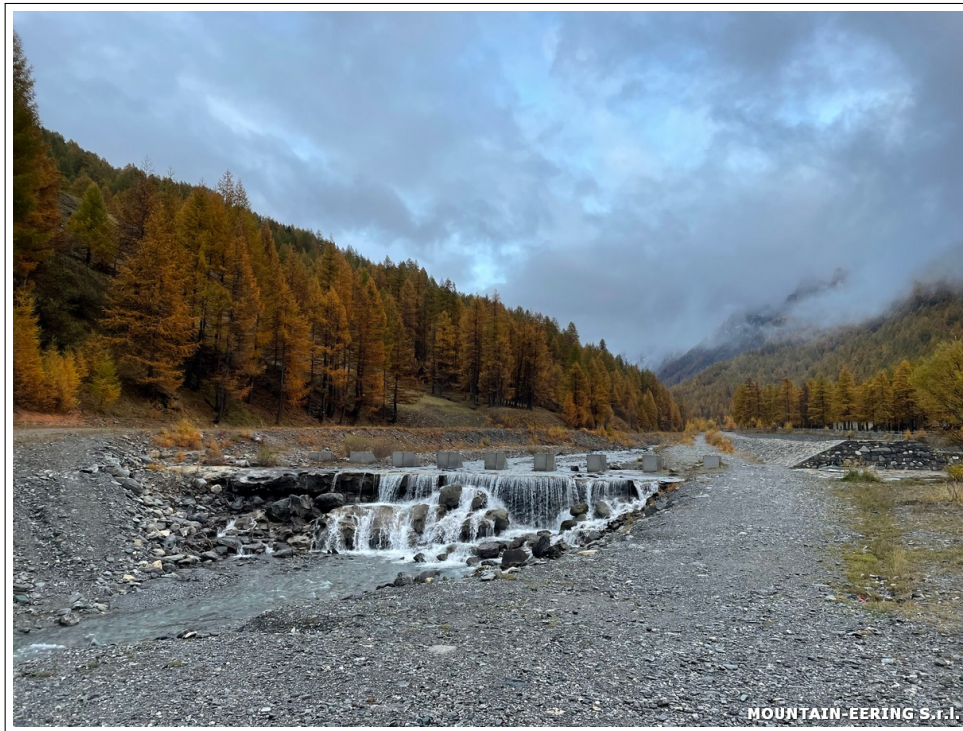
Figura 1.3: *Soglia in massi cementati in superficie a lato del bacino in località Pattemouche*

A valle della soglia in massi presso l'invaso per l'innevamento artificiale in località Pattemouche è in atto un progressivo processo di incisione, che sta causando la sottoescavazione della soglia stessa. Tale processo, se protratto nel tempo, potrebbe determinare l'instabilità della soglia in massi e avere conseguenze sul bacino per l'innevamento artificiale presente a monte (Figura 1.3) .

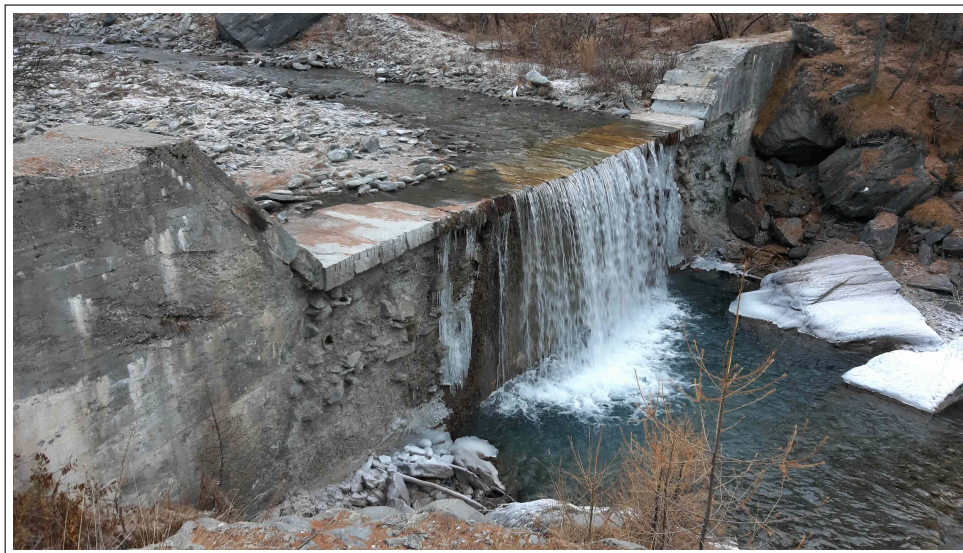
Figura 1.4: *Briglia di consolidamento B02; si notino i segni di ammaloramento sul paramento di valle*

Analogamente al tratto 1, anche nel tratto compreso tra le briglie B04 e B02 (Figure 1.4-1.6) è prevista la rimozione delle stesse e il ripristino di una pendenza di equilibrio. Anche in questo caso la motivazione risiede in parte in ragioni economiche legate ai costi di manutenzione e svuotamento delle briglie, in parte nel miglioramento delle condizioni idromorfologiche e di transitabilità ittica.

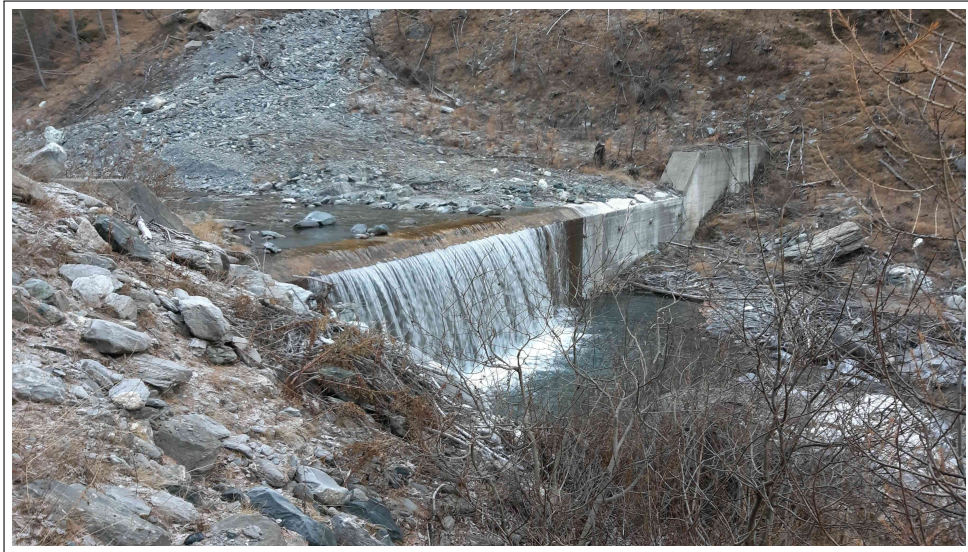
Figura 1.5: *Briglia di consolidamento B03*

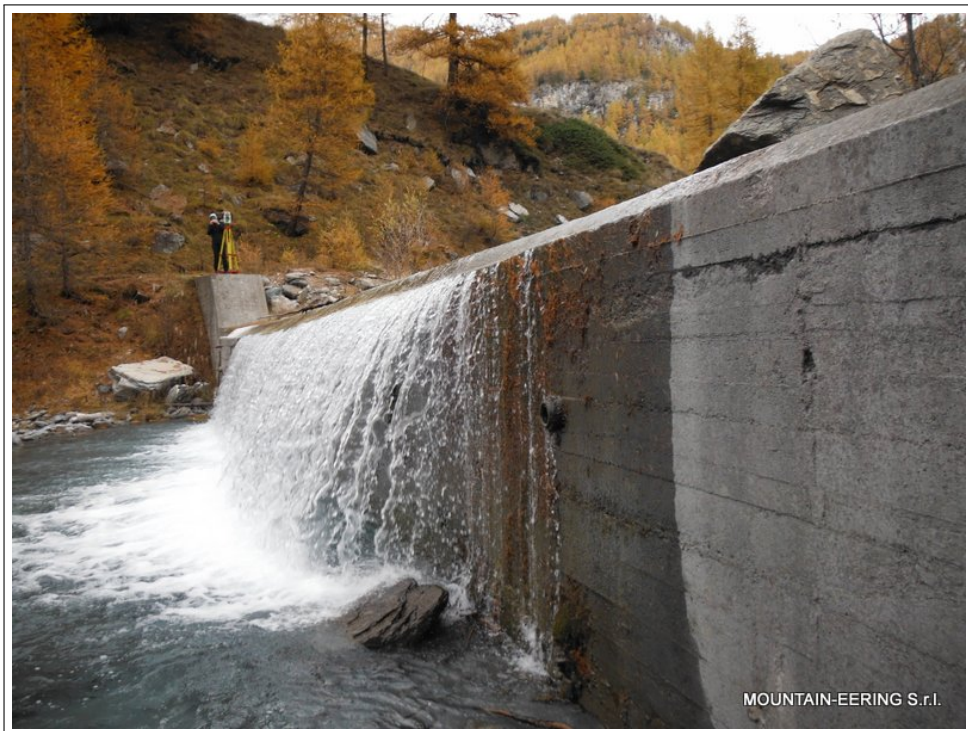
Figura 1.6: *Briglia di consolidamento B04*

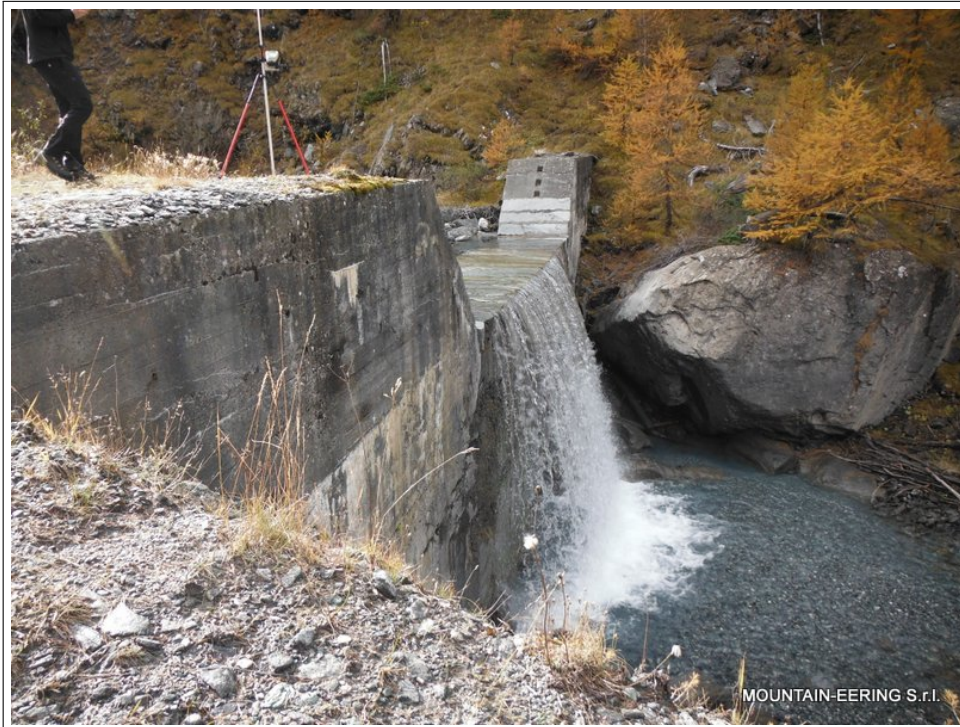
Figura 1.7: *Briglia di consolidamento B05; si notino i segni di ammaloramento sul paramento di valle*

Le briglie di consolidamento B08-B05 (Figure 1.7-1.10) si presentano in un avanzato stato di degrado, per cui non svolgono più pienamente la loro funzione idraulica e determinano un incremento del pericolo idraulico sia per la strada silvo-pastorale lungo il torrente che per gli abitati presenti a valle. Si è pertanto valutata la loro rimozione per mitigare il pericolo idraulico a valle, per ragioni economiche legate alla loro manutenzione e per migliorare le condizioni idromorfologiche e di transitabilità ittica.

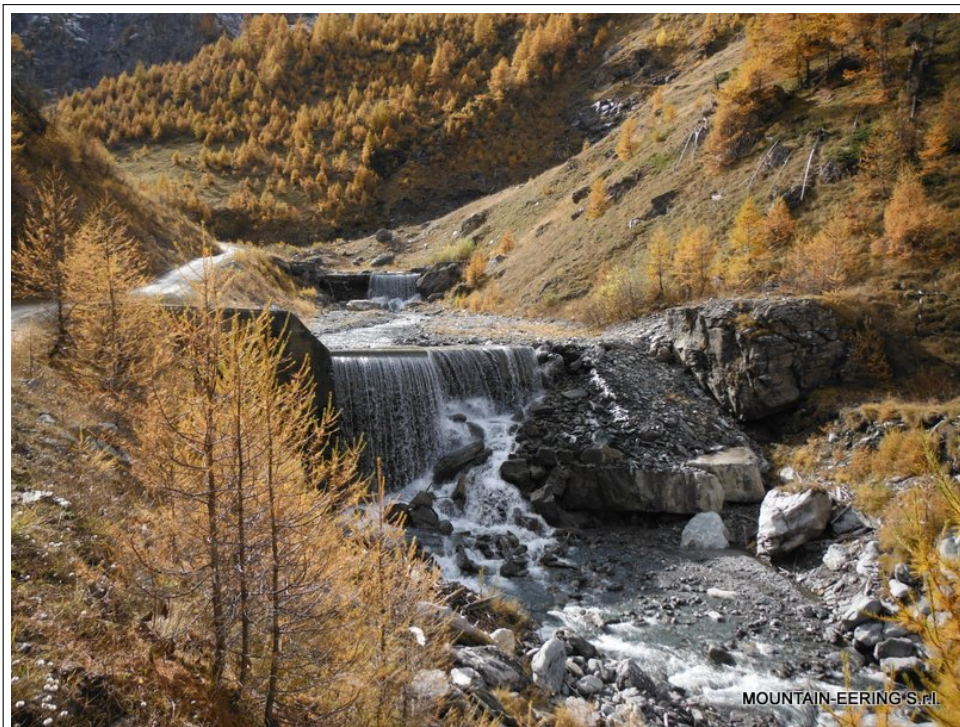
Figura 1.8: *Briglia di consolidamento B06, crollata durante lavori di manutenzione*

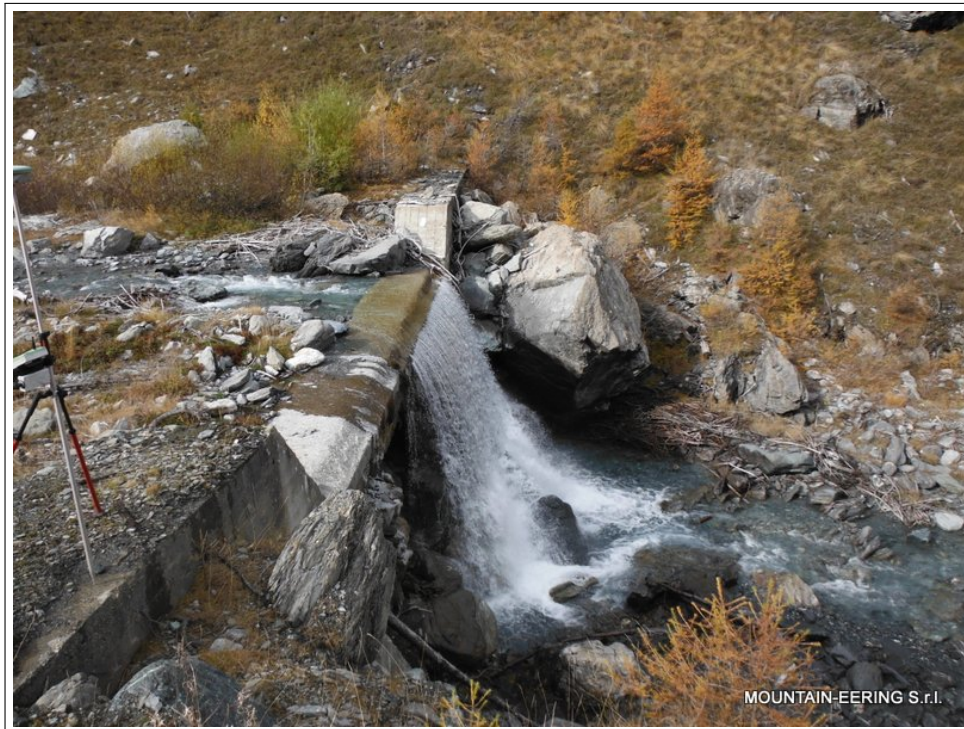
Figura 1.9: *Briglia di consolidamento B07*

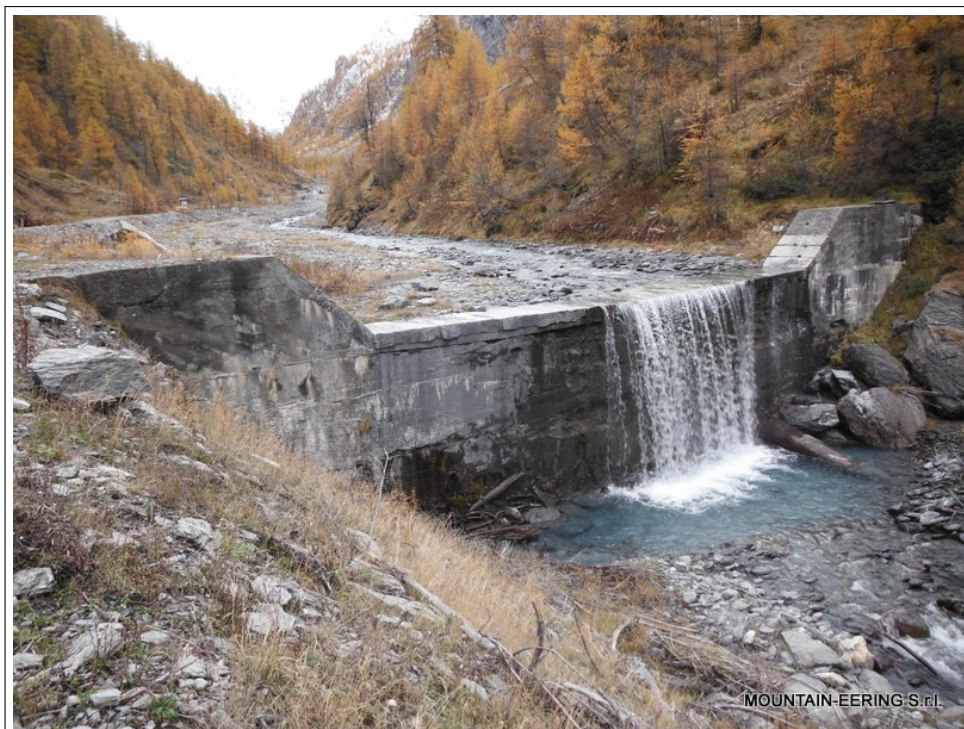
Figura 1.10: *Briglia di consolidamento B08*

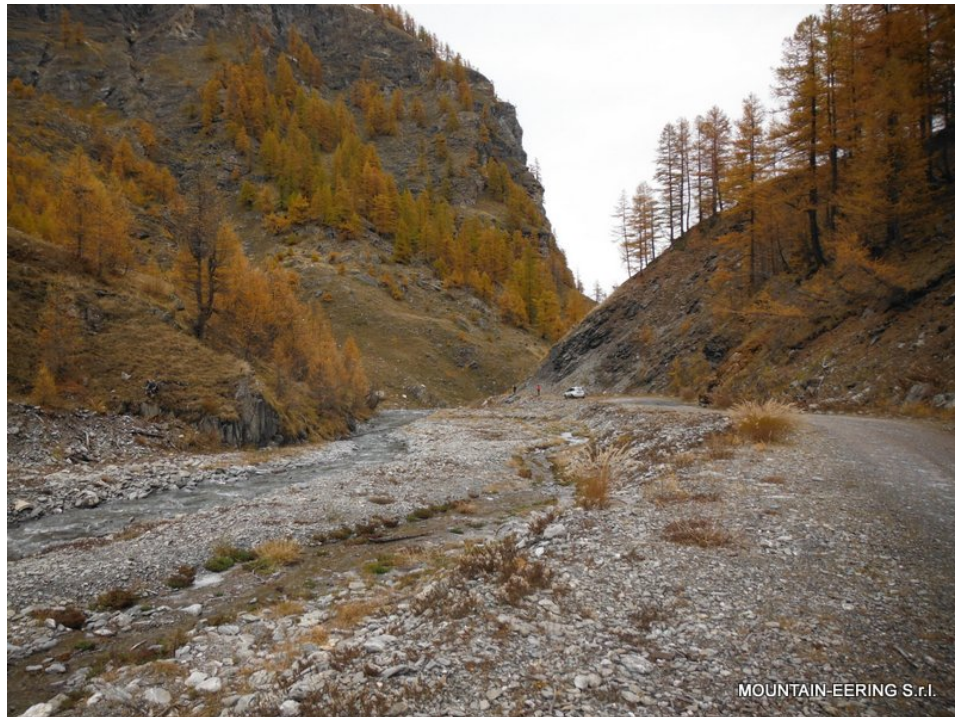
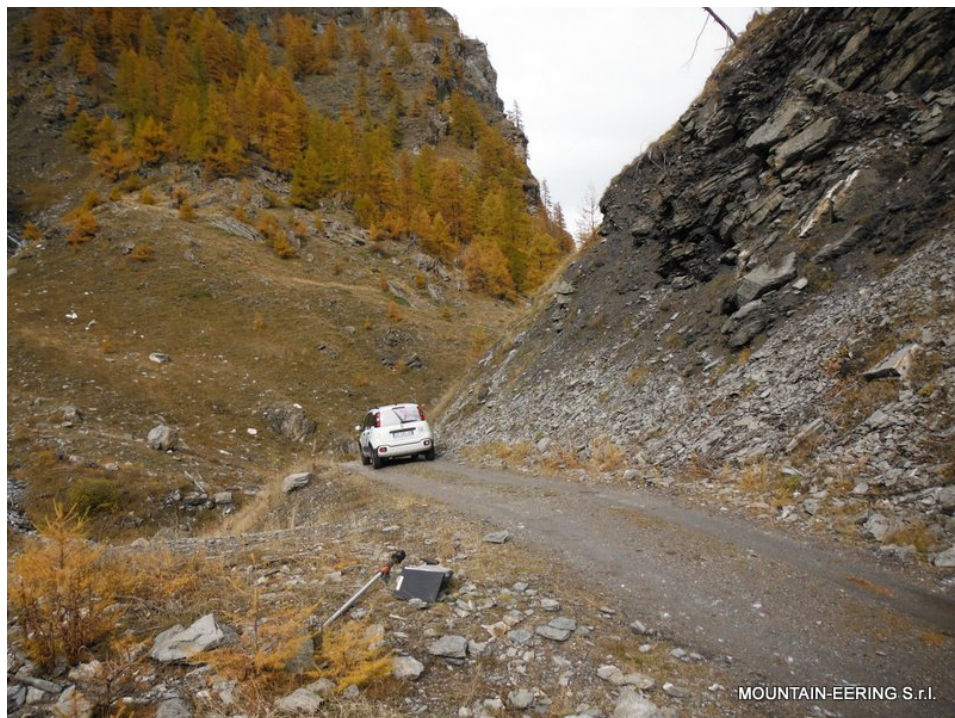
(a) Vista da monte

(b) Dettaglio dell'affioramento a franapoggio in destra orografica

Figura 2.9: Versanti sovrastanti la briglia B08 (1/2)

Nelle Figure 2.9-2.10 è possibile osservare il versante destro lungo la strada silvo-pastorale presso la briglia B08; si notano gli strati affioranti dei calcescisti a franapoggio e il detrito di versante.

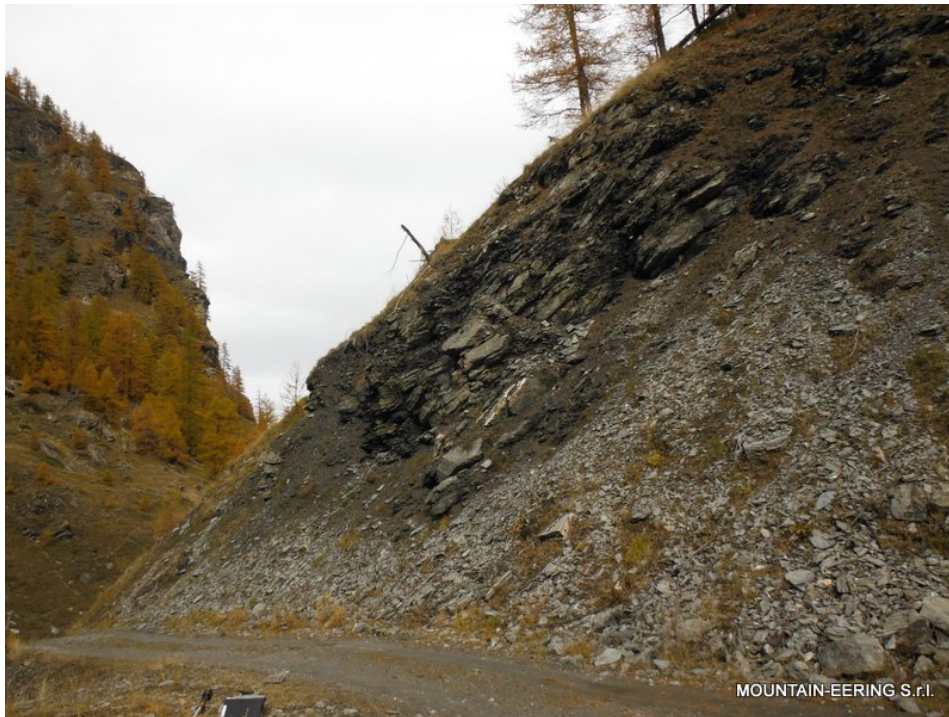
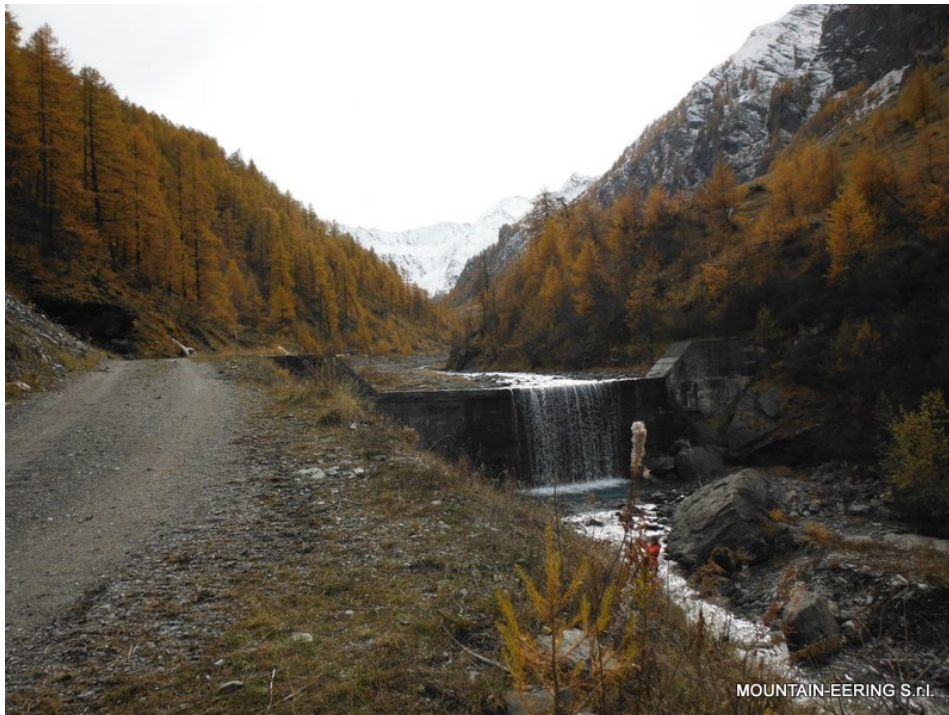
(a) Dettaglio dell'affioramento a franapoggio in destra orografica

(b) Vista da valle

Figura 2.10: Versanti sovrastanti la briglia B08 (2/2)
