PROGETTO ESECUTIVO

**INTERVENTO DI RIQUALIFICAZIONE AMBIENTALE DEL TORRENTE
CHISONE NEI COMUNI DI USSEAUX E PRAGELATO
LOTTO I COMUNE DI PRAGELATO**

RELAZIONE PAESAGGISTICA - ALLEGATO FOTOGRAFICO

PE.R.110.30.0

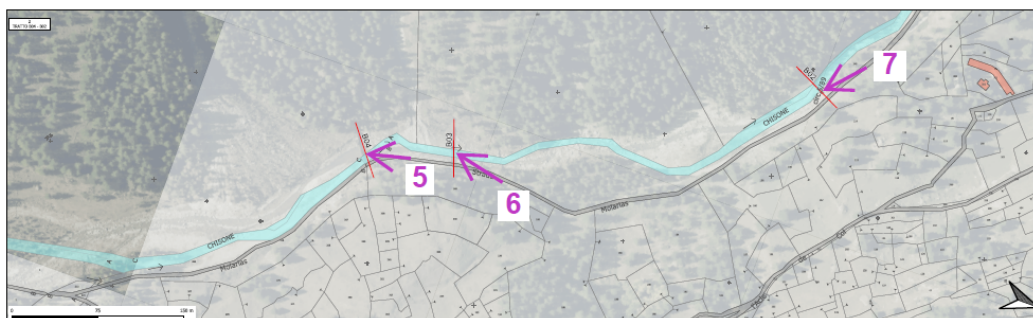
Figura 1.2: *TRATTO 2 Intervento: Loc Gouree, rimozione delle briglie e sistemazione dell'alveo a pendenza naturale - indicazione della posizione e dell'orientamento delle fotografie riportate*

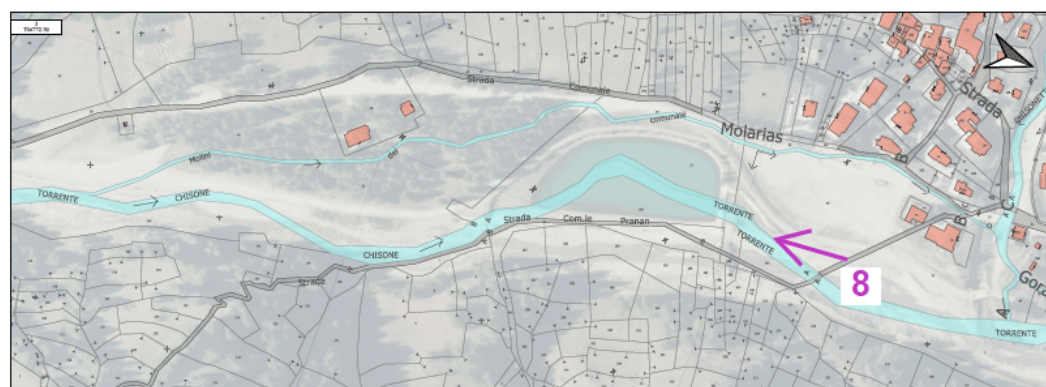
Figura 1.3: *TRATTO 3 Intervento: Loc. Pattemouche, ricolmatura dell'alveo inciso con materiale proveniente dai disalvei a monte - indicazione della posizione e dell'orientamento delle fotografie riportate*

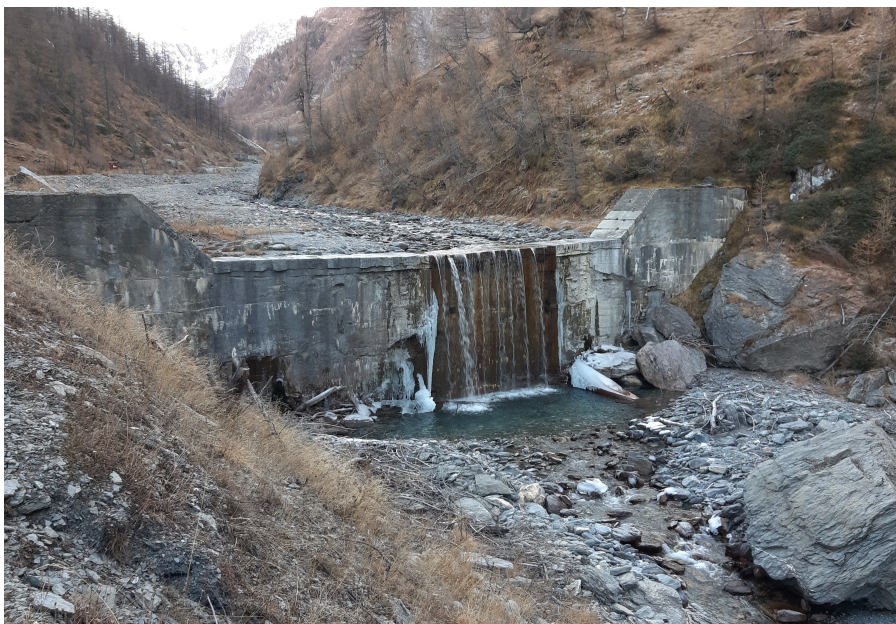
Figura 1.4: *INQUADRATURA 1*
Tratto 1 intervento: rimozione Briglia n. 8 e realizzazione step-pool

Come si può osservare dalle fotografie, il corso del torrente Chisone risulta fortemente artificializzato dalla presenza di numerose briglie realizzate negli anni '60-'70. Molte di queste opere risultano oggi in avanzato stato di degrado, in alcuni casi prossimo al collasso strutturale.

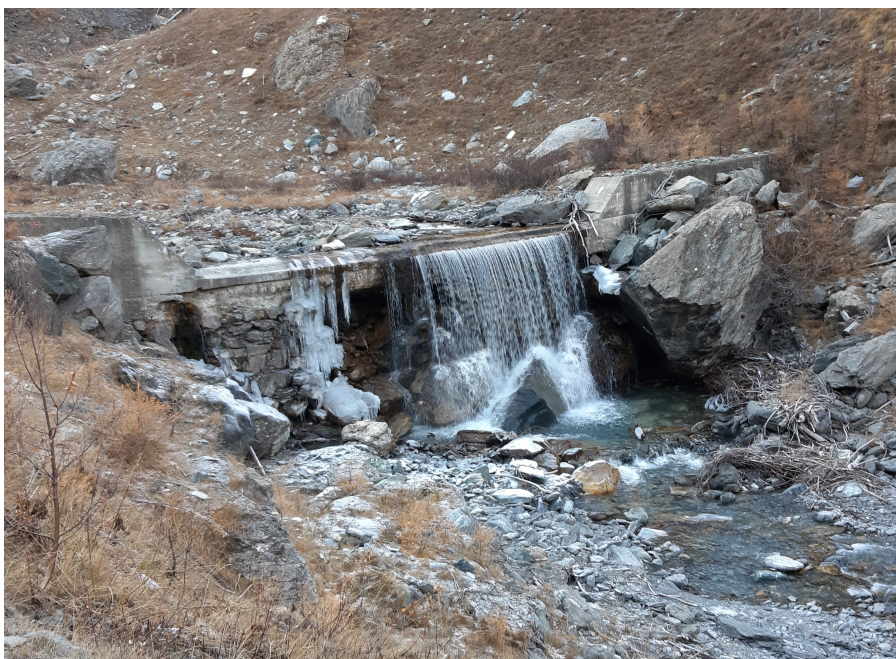
Figura 1.5: *INQUADRATURA 2*
Tratto 1 intervento: rimozione Briglia n. 7 e realizzazione step-pool

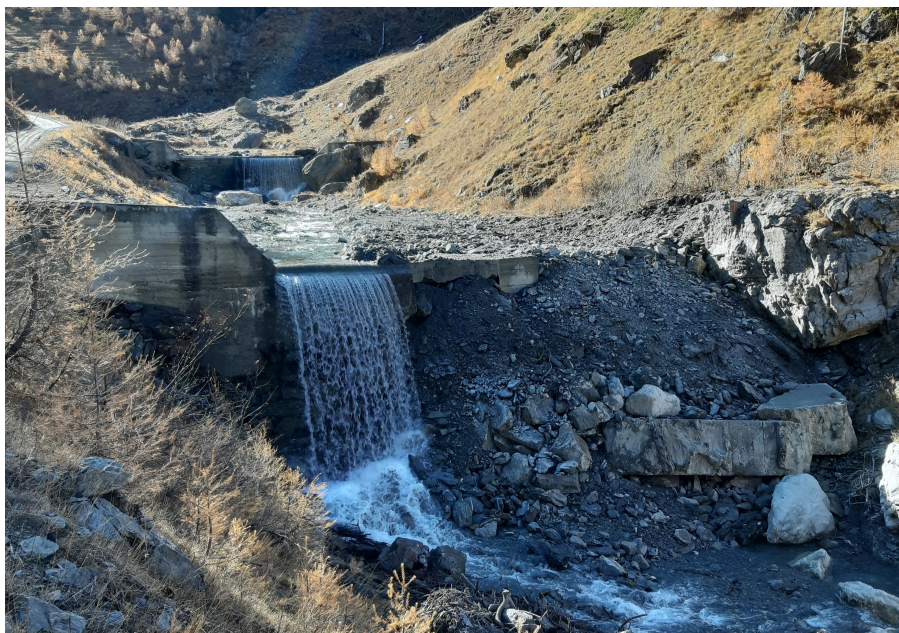
Figura 1.6: *INQUADRATURA 3*

Tratto 1 intervento: rimozione Briglia n. 6 (già parzialmente crollata) e realizzazione step-pool

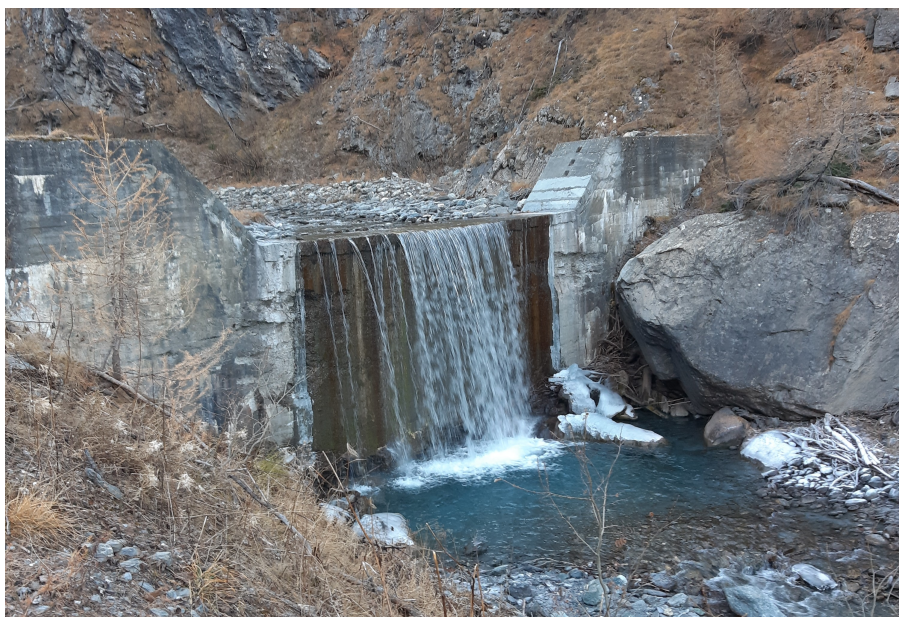
Figura 1.7: *INQUADRATURA 4*

Tratto 1 intervento: rimozione Briglia n. 5 e realizzazione step-pool

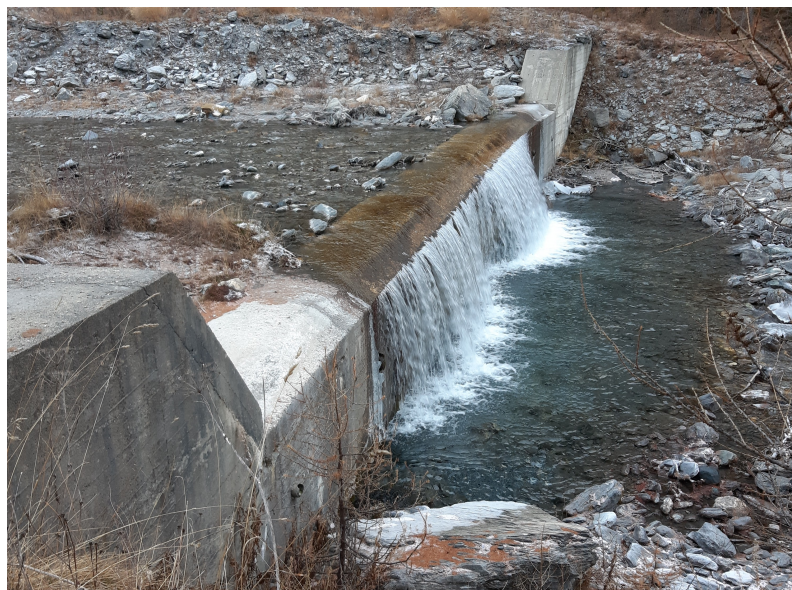
Figura 1.8: *INQUADRATURA 5*
Tratto 2 intervento: rimozione Briglia n. 4 e modellazione del fondo alveo a pendenza naturale

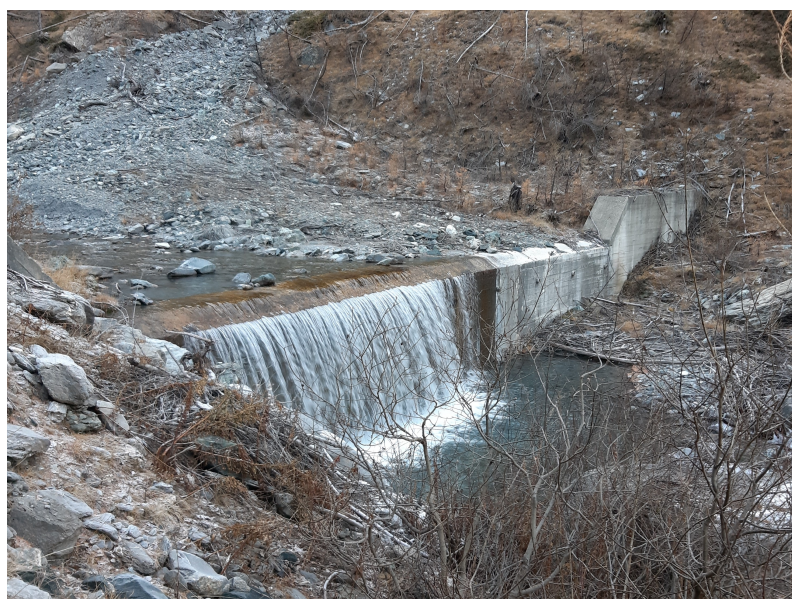
Figura 1.9: *INQUADRATURA 6*
Tratto 2 intervento: rimozione Briglia n. 3 e modellazione del fondo alveo a pendenza naturale

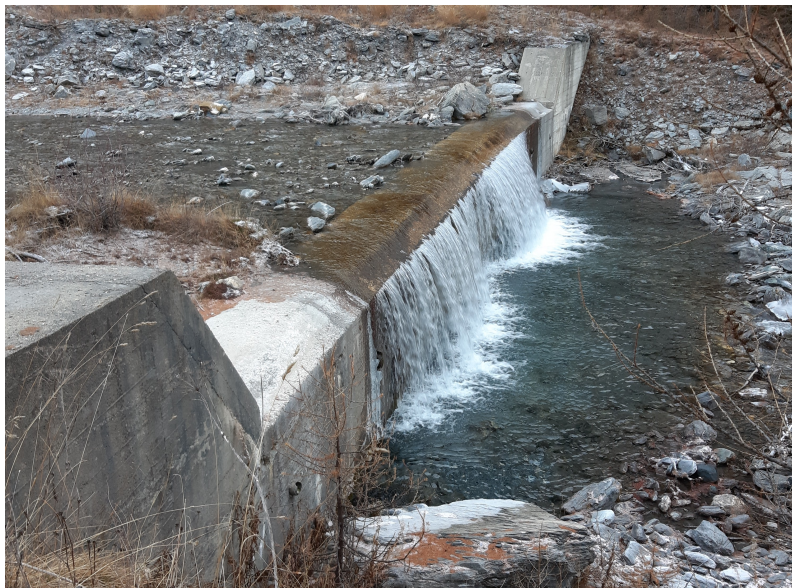
Figura 1.10: *INQUADRATURA 7*

Tratto 2 intervento: rimozione Briglia n. 2 e modellazione del fondo alveo a pendenza naturale

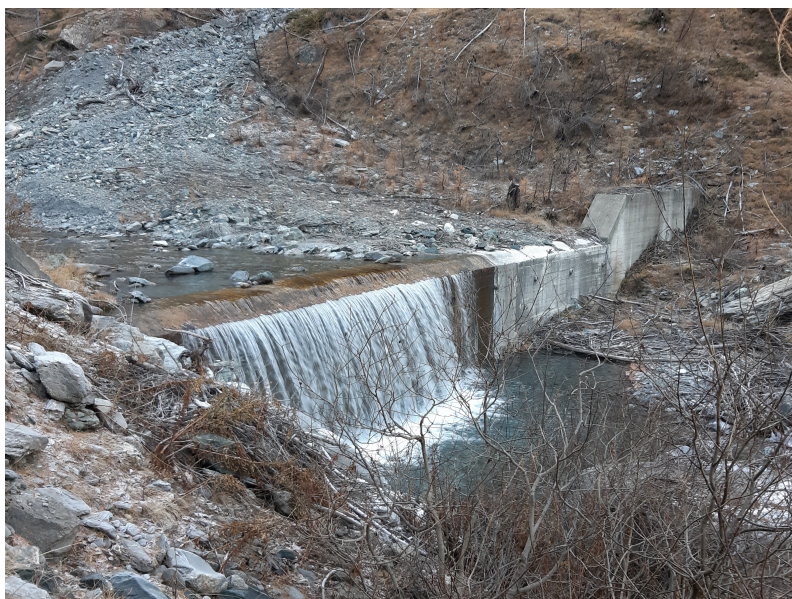
Figura 1.11: *INQUADRATURA 8*

Tratto 3 intervento: ricolmatura dell'alveo inciso con materiale proveniente dai disalvei a monte

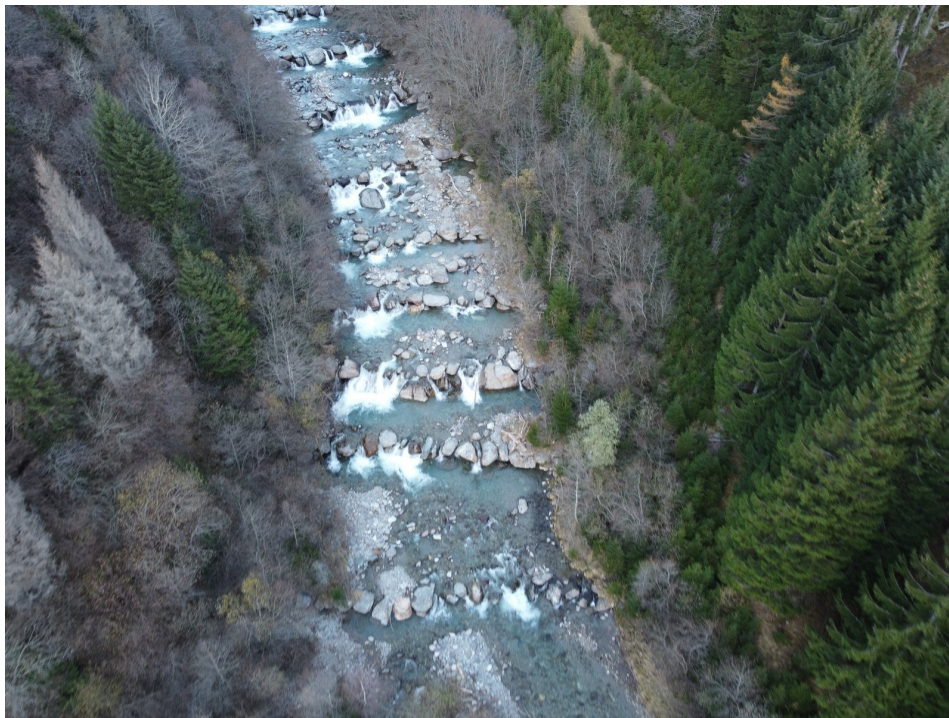
Figura 1.12: Maso di Spinelle (TN): vista da valle verso monte, tratto finale

Figura 1.13: Maso di Spinelle (TN): vista da valle verso monte, tratto intermedio

Figura 1.14: Maso di Spinelle (TN): vista da valle verso monte, tratto iniziale

A causa della persistenza della neve nelle aree di intervento e dell'elevato pericolo valanghe, non è stato possibile effettuare i rilievi fotografici necessari per la produzione dei fotoinserti delle opere previste. In alternativa, viene fornita una selezione di immagini esemplificative di interventi analoghi, che hanno costituito fonte di ispirazione per il progetto (Maso di Spinelle in Trentino), in particolare per il Tratto 1, dove è prevista la rimozione delle briglie e la successiva realizzazione del sistema step-pool.
