COMUNE DI CORTEMILIA

INTERVENTI DI SISTEMAZIONE IDRAULICA DEL F. BORMIDA PER LA MESSA IN SICUREZZA DEL CONCENTRICO (DA PONTE S. ROCCO A PONTE OLLA)

PROGETTO DI FATTIBILITÀ TECNICO-ECONOMICA

DOCUMENTAZIONE FOTOGRAFICA

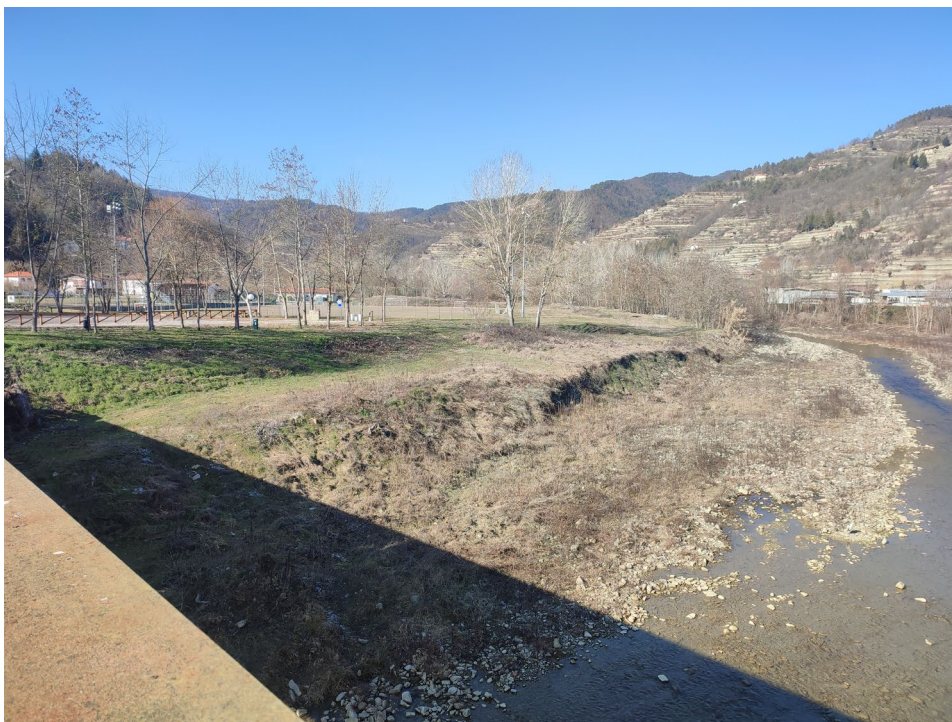
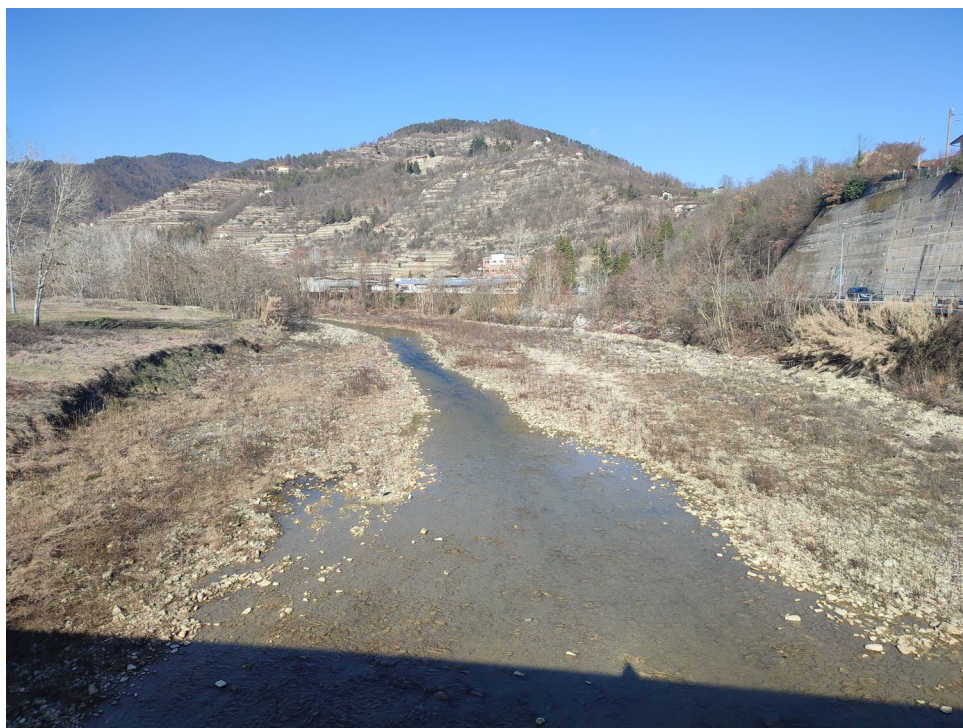
Figura 1 e 2: Sponda destra a monte ponte S. Rocco, Intervento 2, realizzazione di nuovo argine in terra per assenza di franco idrometrico

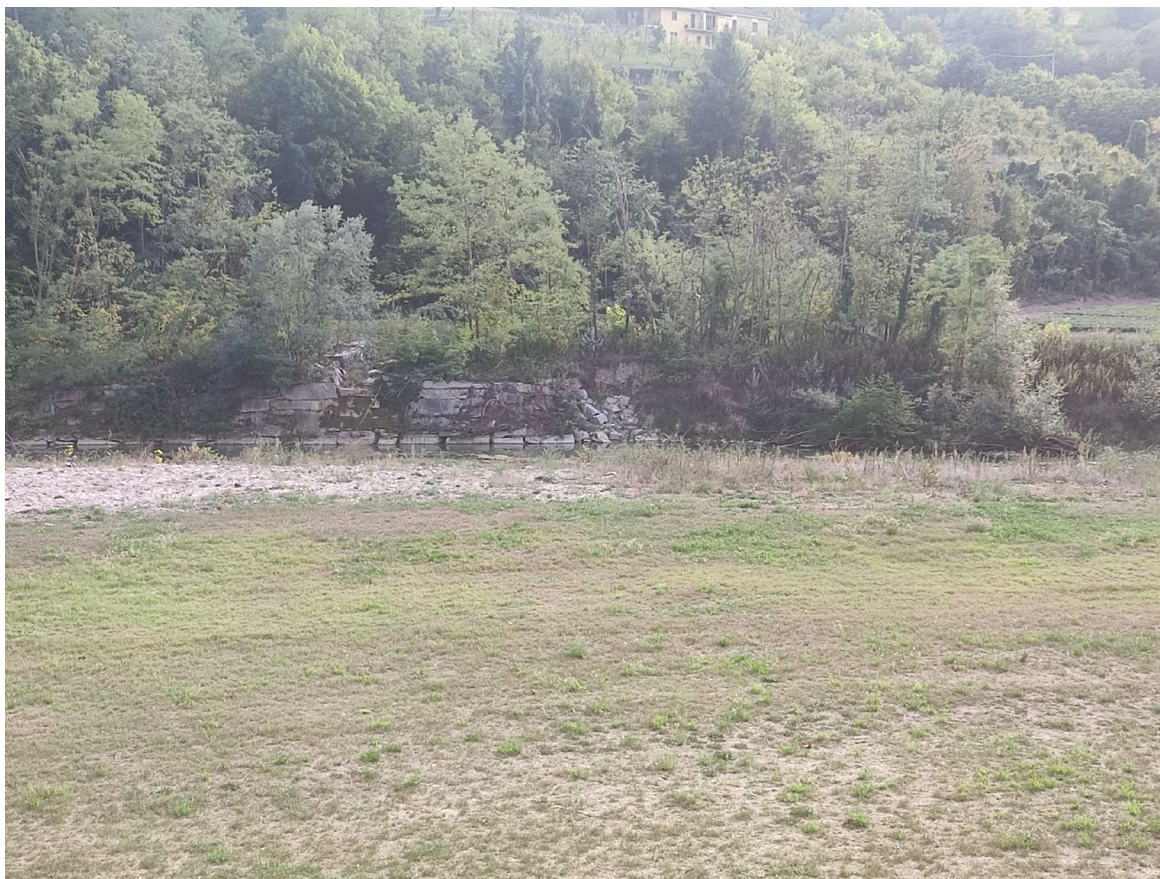
Figura 3: Scogliera esistente sponda destra monte ponte S. Rocco, Intervento 3, ripresa tratto per erosione

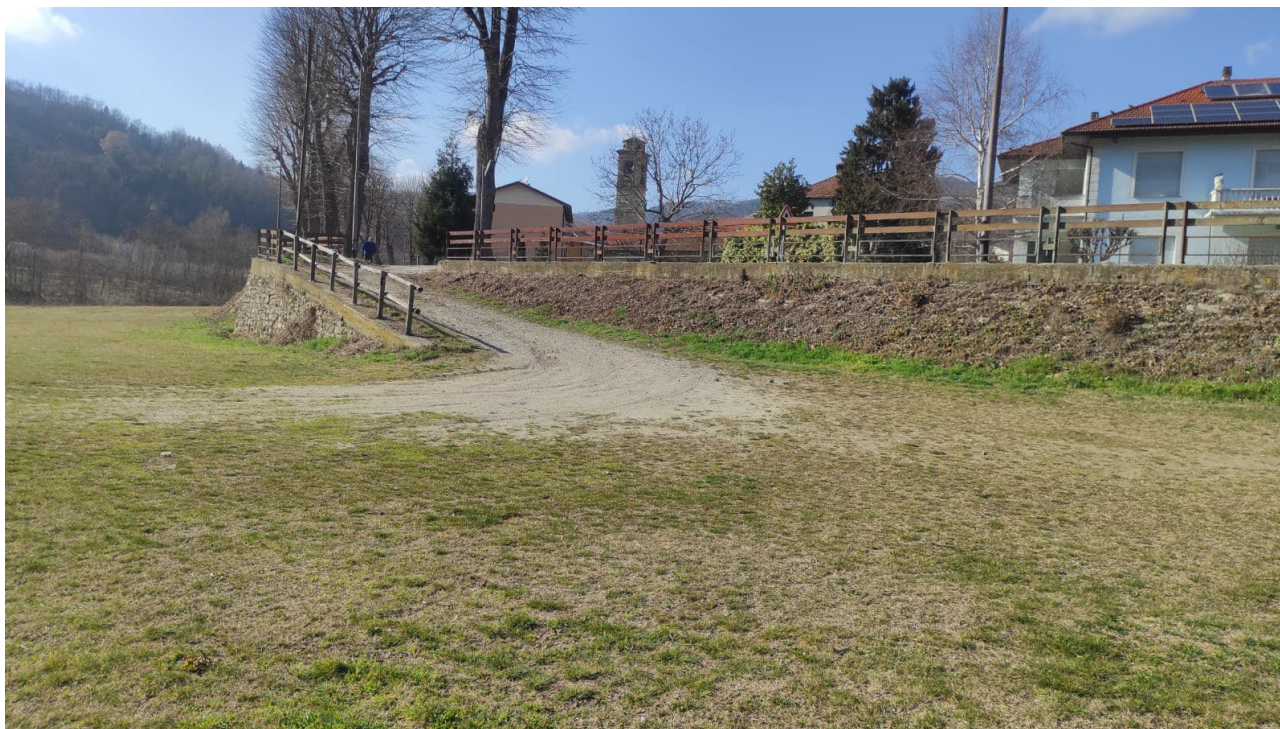
Figura 4: Sponda sinistra a monte ponte S. Rocco, Intervento 8, Demolizione e sostituzione parapetto metallico esistente per assenza di franco idrometrico

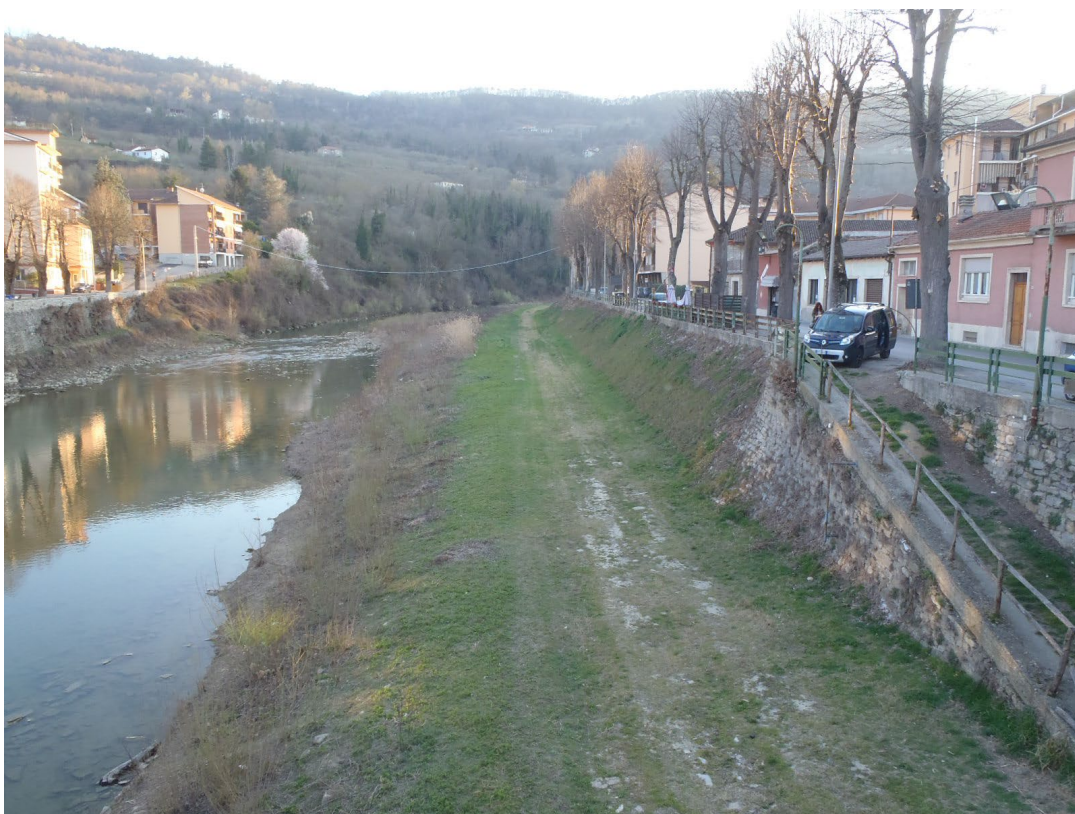
Figura 5: Sponda sinistra a valle del ponte S. Rocco, Intervento 8, sovrizzo muro esistente per assenza di franco idrometrico

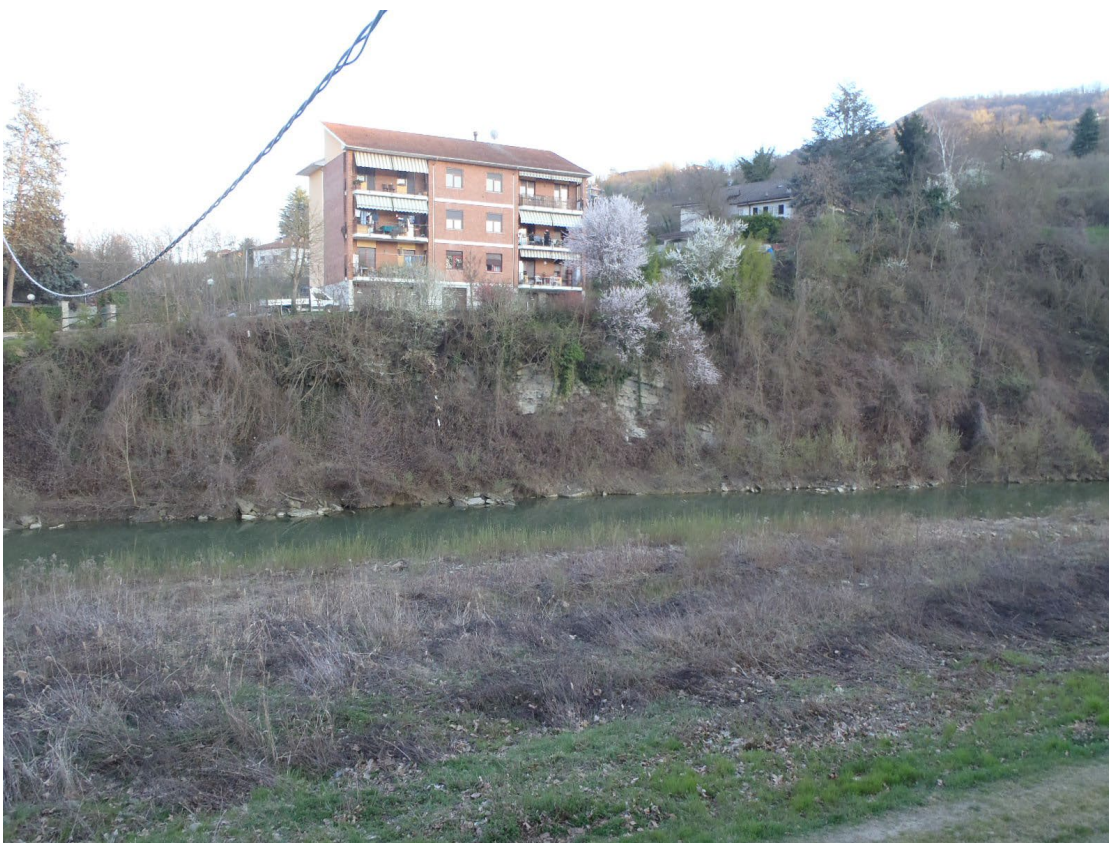
Figura 6: Sponda sinistra a valle del ponte S. Rocco, Intervento 3, gestione selettiva della vegetazione spondale

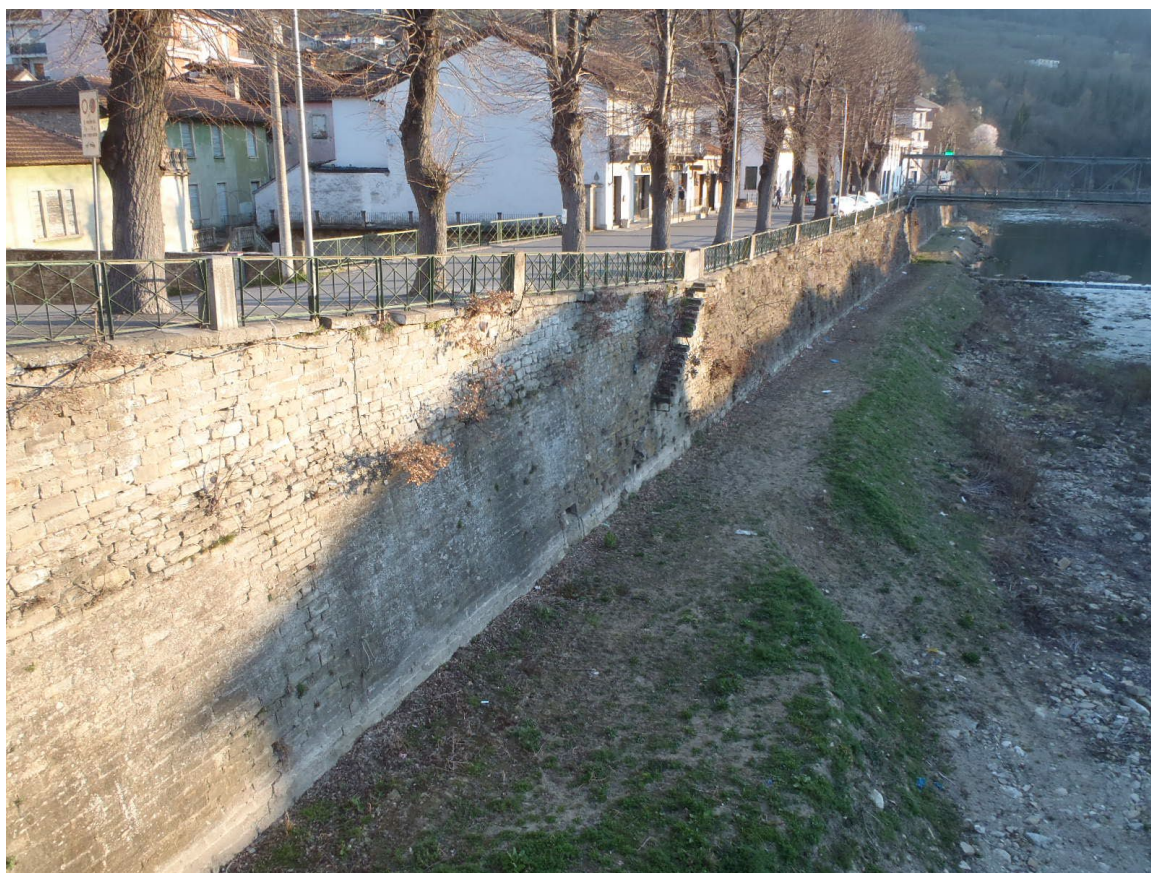
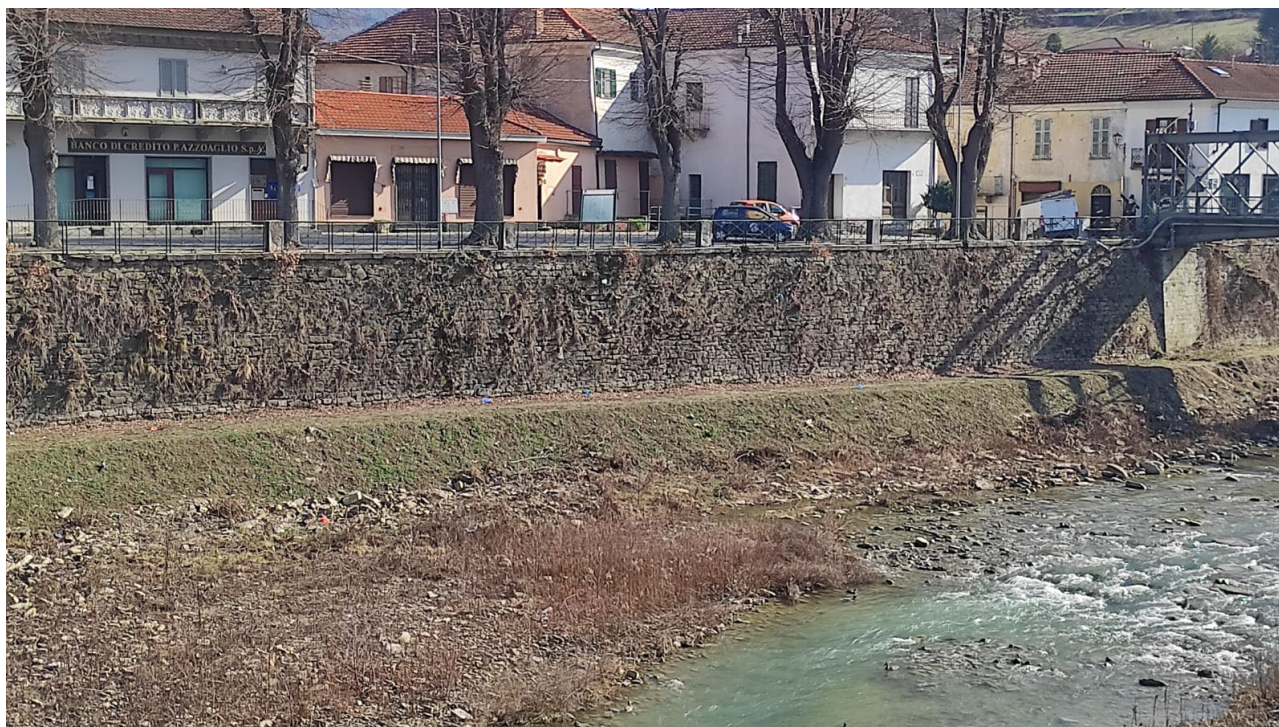
Figura 7 e 8: Sponda destra a valle del ponte pedonale, Intervento 9, sovrizzo muro esistente per assenza di franco idrometrico

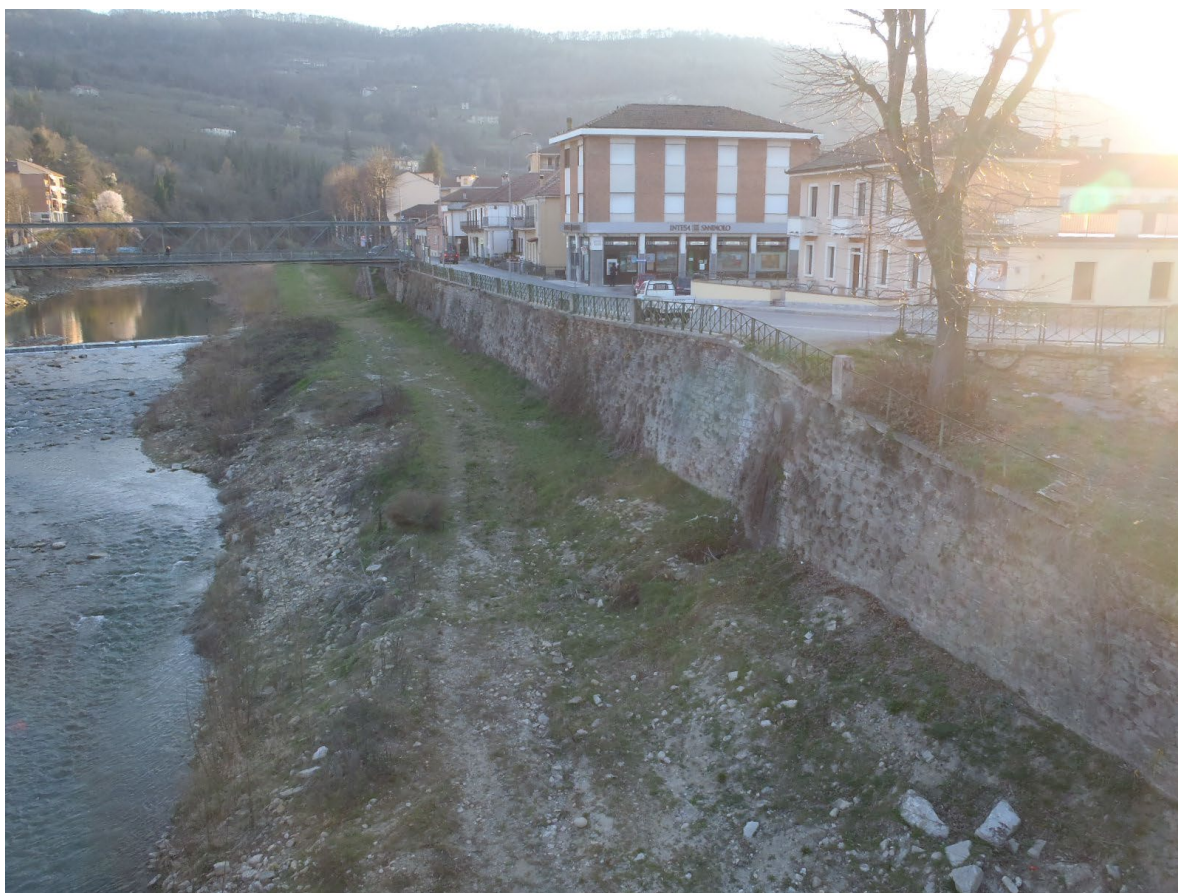
Figura 9: Sponda sinistra a monte del ponte sulla SP429, Intervento 8, sovrizzo muro esistente per assenza di franco idrometrico

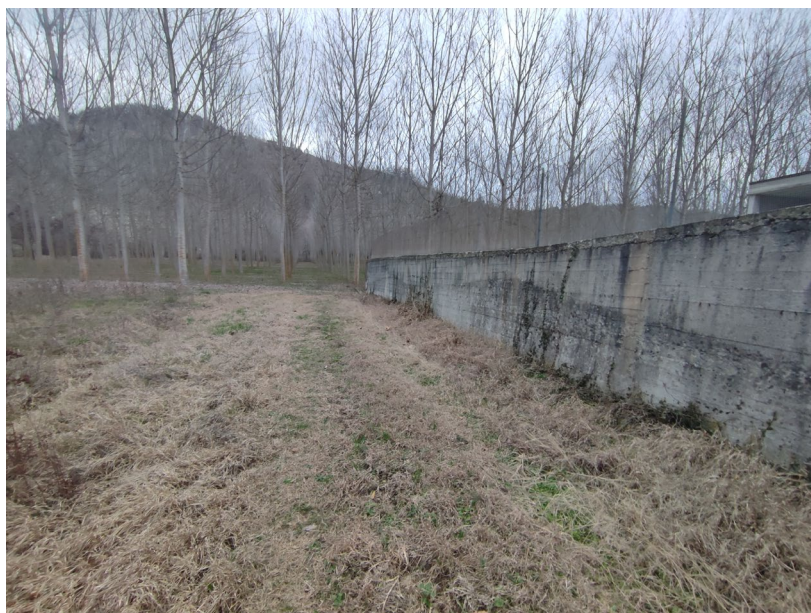
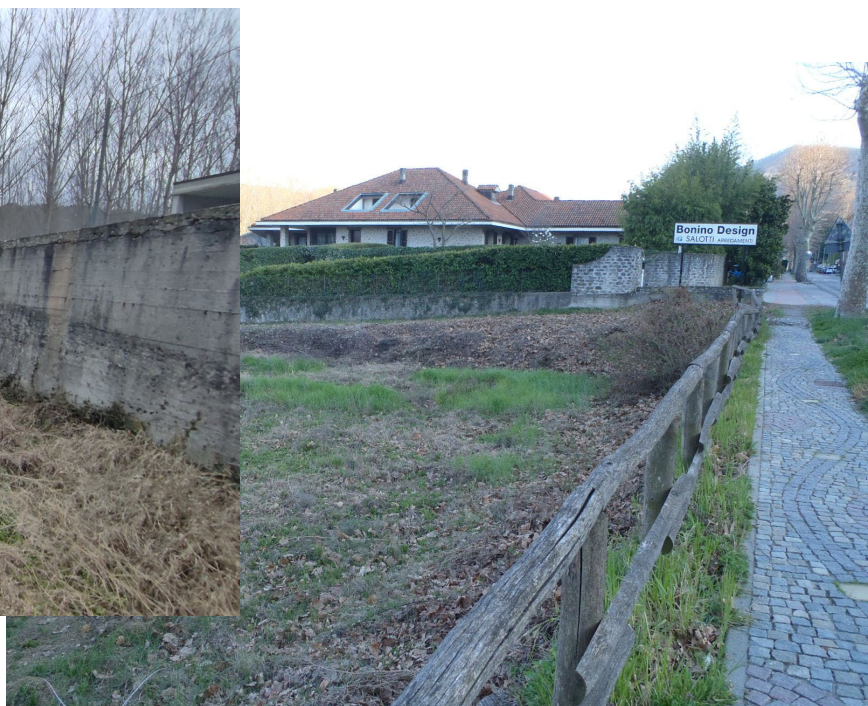
Figura 10 e 11: Sponda sinistra a monte ponte Olla, Intervento 4, costruzione di nuovo argine in terra con realizzazione di contromuro in blocchi prefabbricati in cls

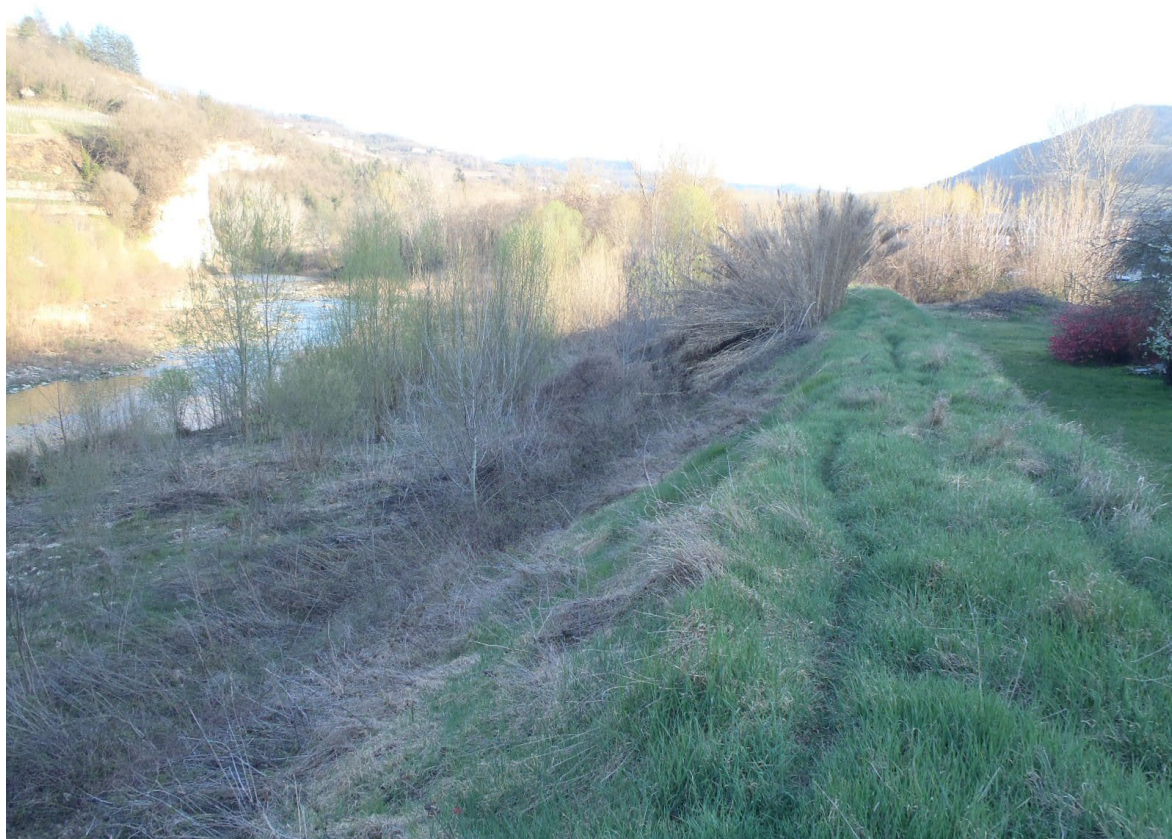
Figura 12: Sponda sinistra a monte ponte Olla, Intervento 10, disalveo in progetto

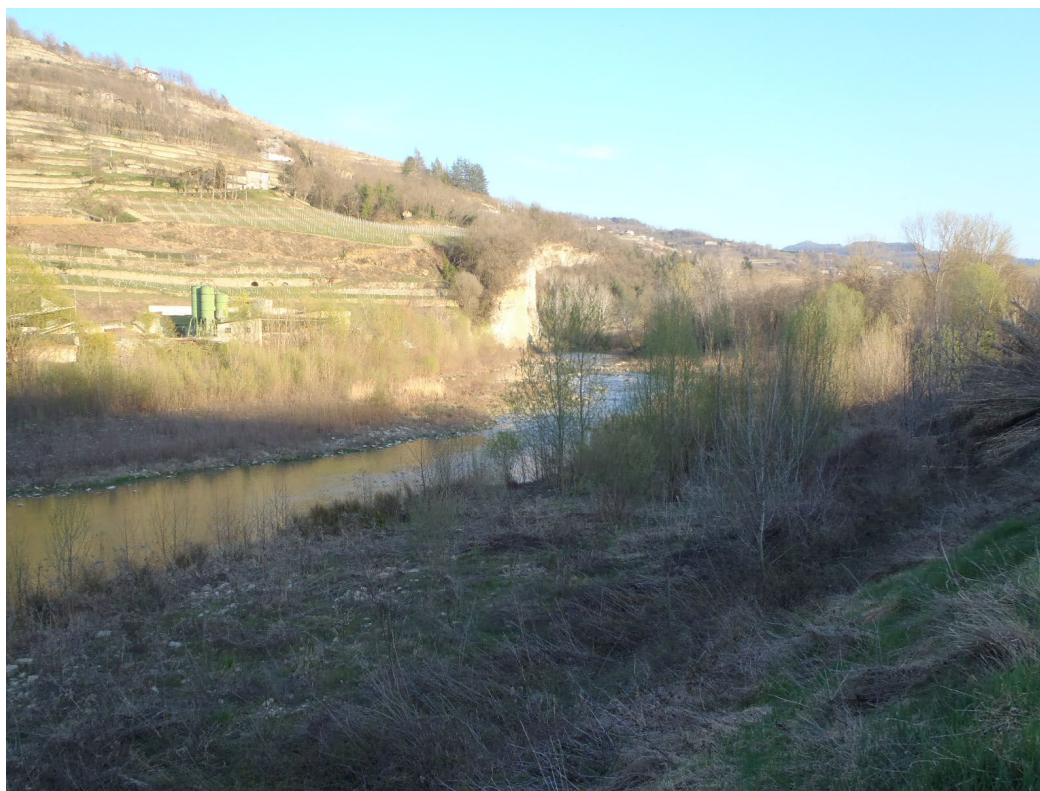
Figura 13: Sponda sinistra e destra del ponte Olla, Intervento 10, disalveo in progetto

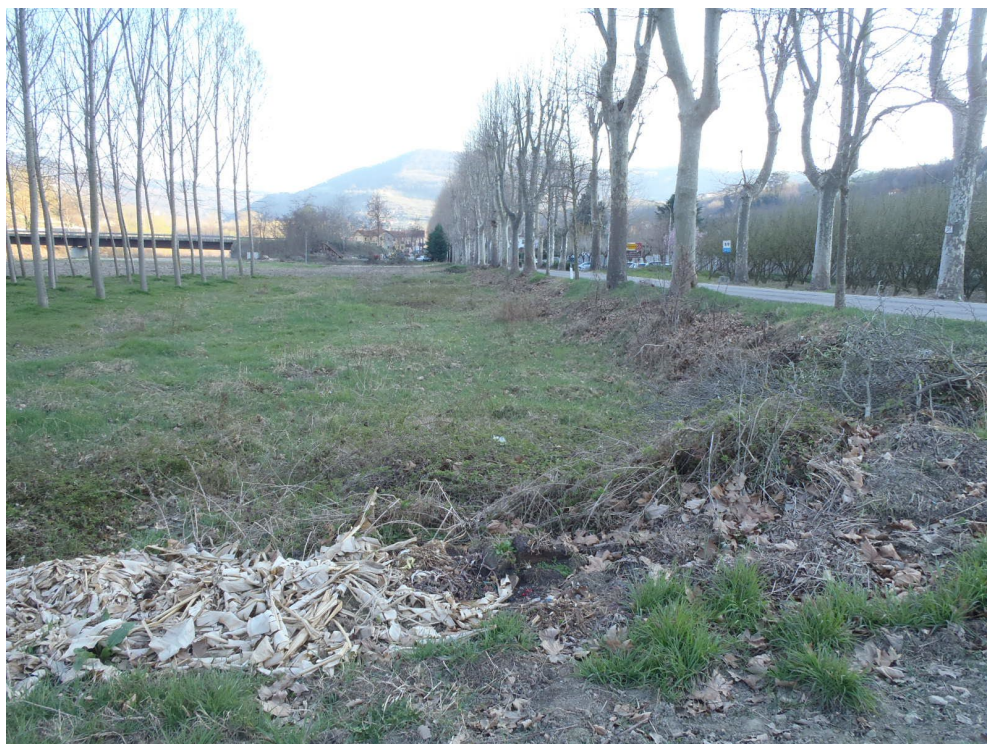
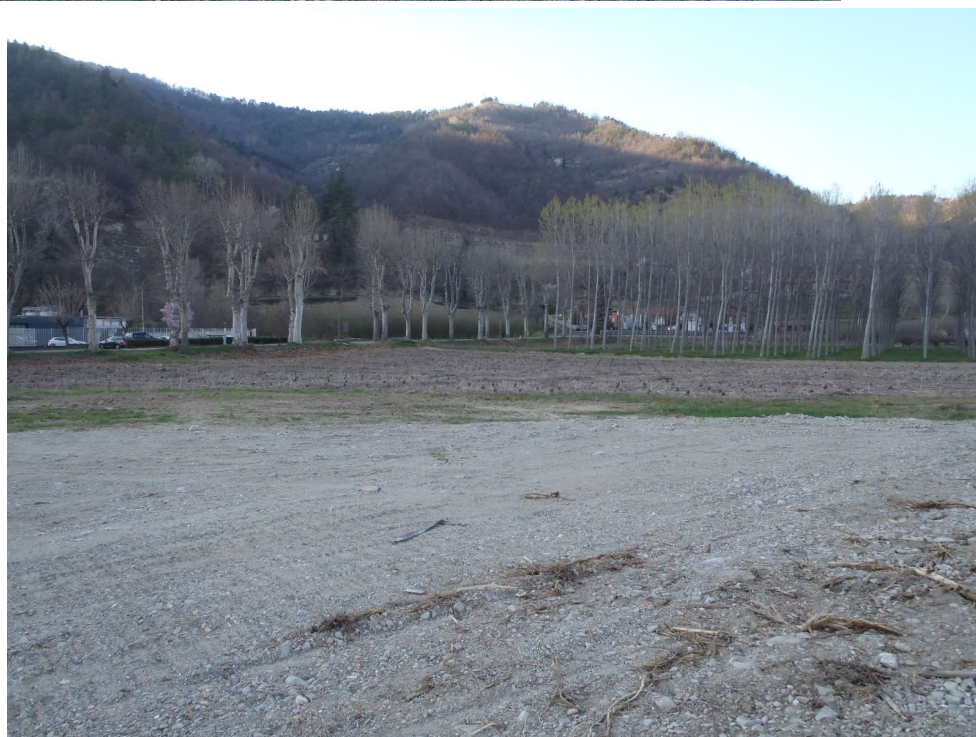
Figura 14 e 15: Sponda sinistra a valle ponte Olla, Intervento 6, realizzazione di argine in terra per assenza di franco idrometrico

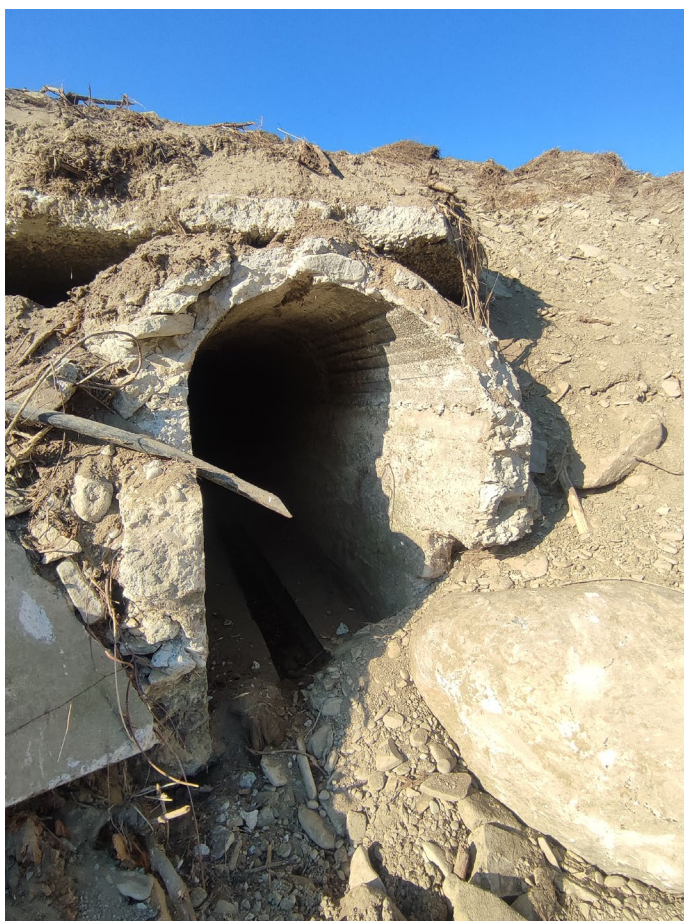
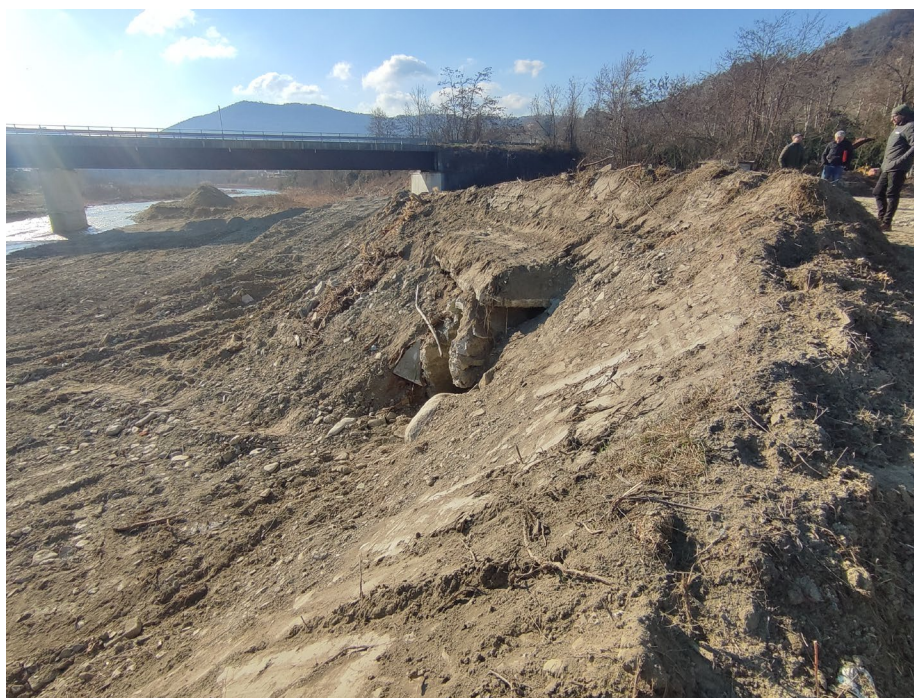
Figura 16 e 17: Sponda sinistra a valle ponte Olla, Intervento 6, realizzazione di scogliera per protezione sbocco cunicolo acque bianche
