8.8 TRATTO G TRA LE PROG. 7+650 E 9+030 IN COMUNE DI PRAY

8.9 TRATTO H TRA LE PROG. 9+320 E 11+000 IN COMUNE DI COGGIOLA – PASSERELLA PEDONALE A VALLE DEL CIMITERO

8.10 TRATTO I TRA LE PROG. 11+120 E 11+680 IN COMUNE DI COGGIOLA E PORTULA – VIA DELLA LIBERTÀ

8.11 TRATTO L TRA LE PROG. 12+200 E 11+850 - FRAZ. MASSERANGA

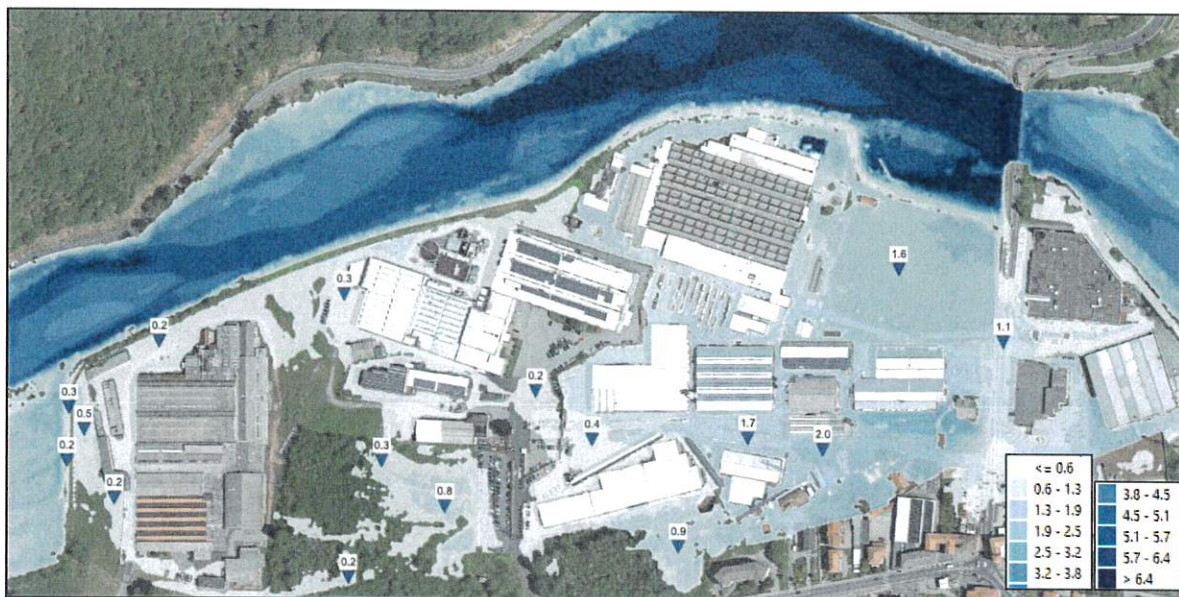
Figura 45 – Dettaglio dei battenti idraulici relativi all'area industriale di interesse allo stato di fatto – Tr 200.

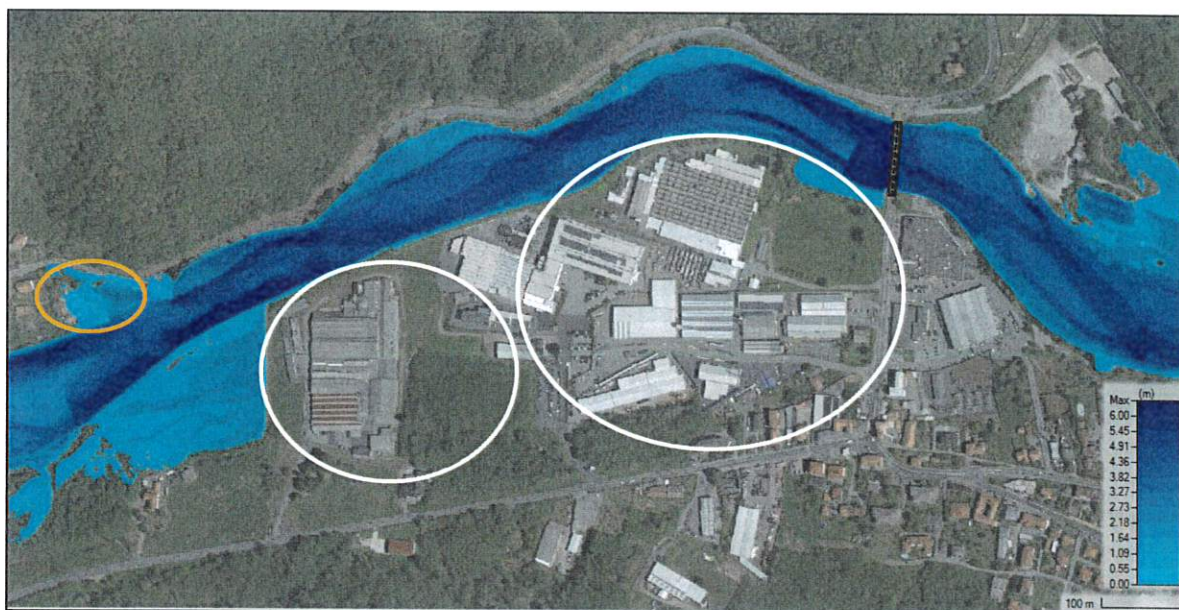
Figura 48 – Stato di PROGETTO - deflusso della portata di piena di Tr 200 anni. Efficacia nella riduzione del rischio idraulico dettata dagli interventi in progetto relativamente all'area industriale in destra. In arancione si evidenzia comunque la criticità residua in sinistra idraulica.

Dalla figura su riportata si nota che l'apertura della quarta campata del ponte di Bornate e l'innalzamento di una porzione della linea arginale a difesa dell'area Torame garantiscono il contenimento dei livelli idrici di piena del t. Sessera per un evento di Tr 200 anni e, sebbene siano risolutivi per tale aree, in sinistra, l'intervento B1 non è in grado di contenere le portate defluenti in alveo ed in particolare le portate di rientro da valle (anche per effetto della presenza di un impluvio secondario e della strada a quote relativamente contenute) e l'interessamento del fabbricato posto maggiormente a ridosso della sponda (cfr. Elab. D-1.1). Suddetto fabbricato pare utilizzato esclusivamente per ricovero mezzi e magazzino.

Le immagini di Figura 48 e Figura 49 evidenziano come l'apertura della quarta campata e l'allargamento della sezione d'alveo a ridosso del **ponte consentano una sensibile riduzione dei livelli idrici a monte dell'impalcato, permettendo il deflusso della piena duecentennale e garantendo il franco idraulico richiesto dalla normativa vigente**, permettendo il deflusso della piena senza che si manifestino fenomeni di esondazione a monte.

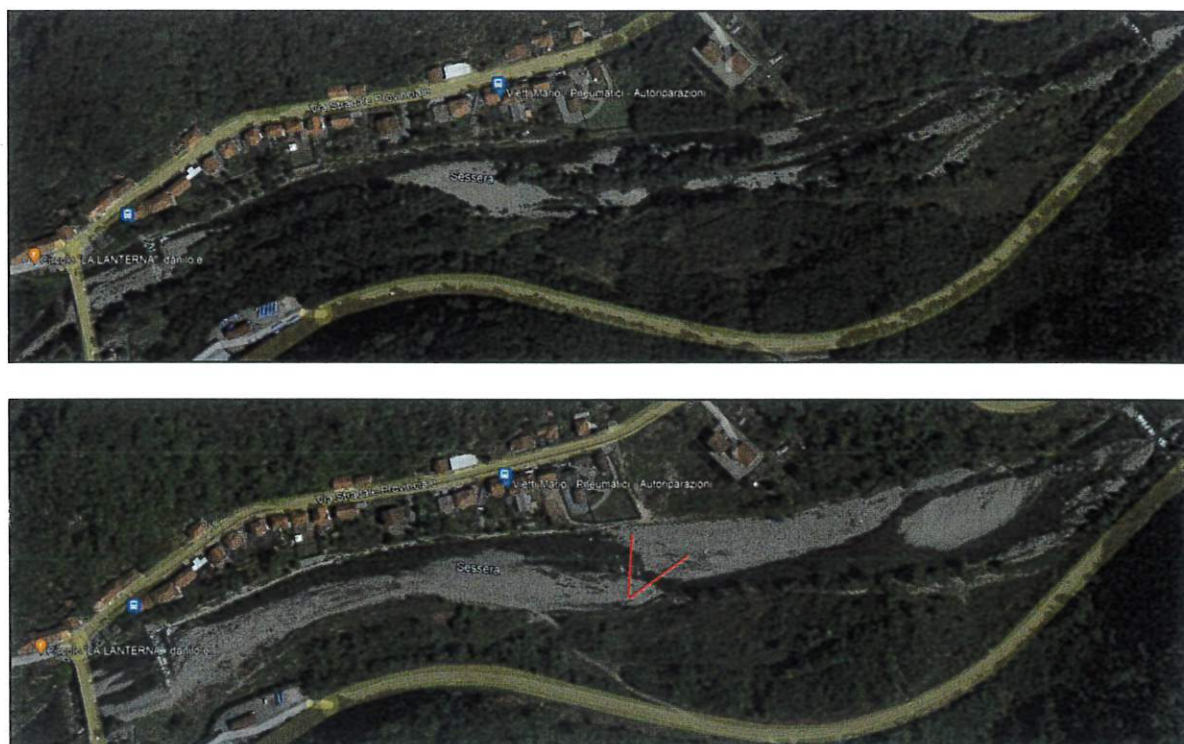
Figura 58 - Immagini satellitari dell'alveo a valle della soglia del ponte di Pianceri nel 2020 pre-alluvione (sopra) e 2021 con indicazione del punto di presa delle immagini seguenti

Si riportano nel seguito le immagini satellitari di confronto tra lo stato dell'alveo attuale (2022) ed il medesimo tratto nelle condizioni pre-alluvione (Figura 58) ed alcune immagini dell'alveo attuali (Figura 59).

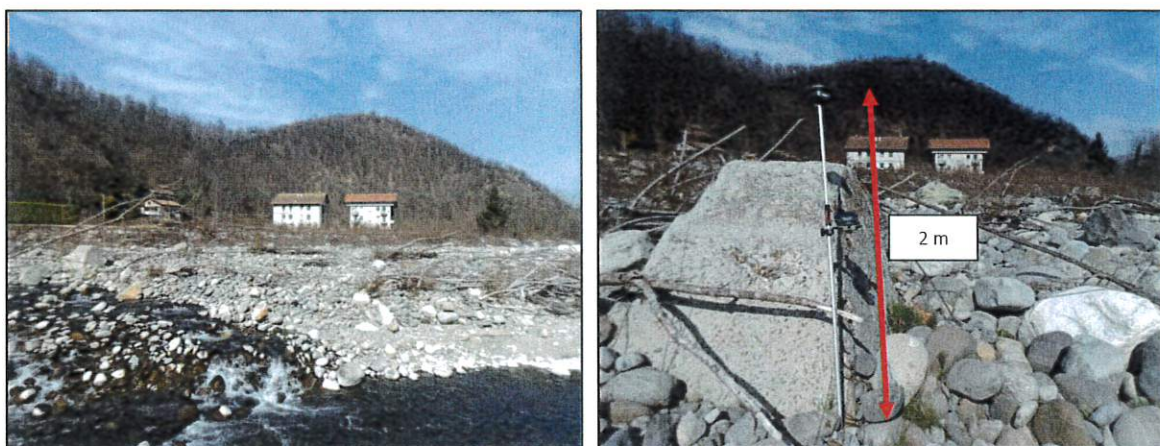
Figura 59 – Deposito di materiale in alveo all'altezza del condominio "Il campo"

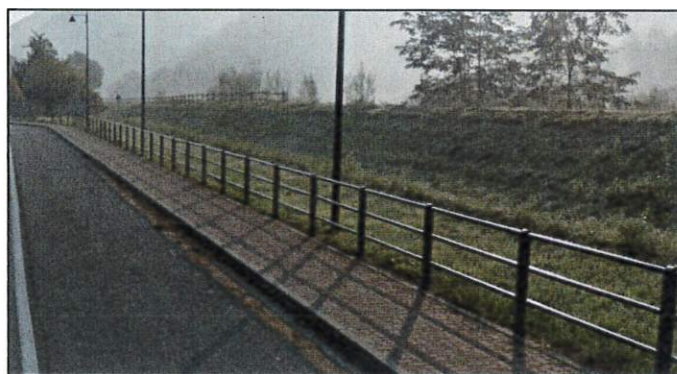
Figura 85 – Argine a protezione dalle dinamiche di esondazione del Sessera, in sinistra, in Comune di Pray

Anche nell'ambito dell'area intervento G nel comune di Pray, indicativamente tra le progr. 7+650 e 9+030, le perimetrazioni individuate nel P.G.R.A. risultano maggiormente estese, in sinistra idraulica. In particolare viene perimetrata l'area golenale e parte delle aree urbane edificate nella fascia relativa a Tr 20, non tenendo in conto dell'arginatura realizzata a difesa proprio dell'area urbana (cfr. Figura 85).
